VISITA TECNICA CENTRO ITALIA

16-17 luglio 2018

Visita tecnica nelle zone colpite dalla sequenza sismica del 2016 nell'Italia centrale

Comuni di Norcia (PG), Visso (MC) e Camerino (MC)

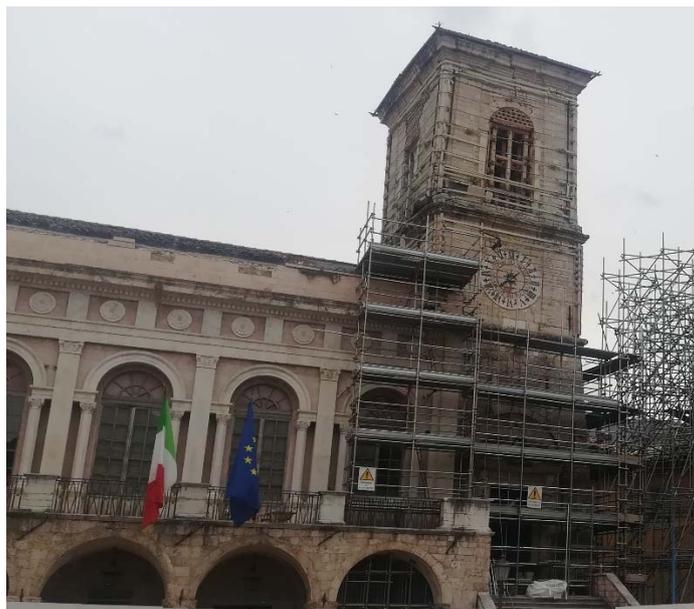
Il Palazzo Comunale [Figura 1] era sede del municipio di Norcia. Situato di fianco alla Basilica di San Benedetto, di cui resta soltanto la facciata, è stato gravemente danneggiato dal terremoto del 30 ottobre 2016 e dichiarato inagibile, soprattutto per la pericolosità legata al crollo del campanile ad esso contiguo [Figura 2a]. Si possono notare, infatti, danneggiamenti al corpo del campanile, sia esternamente che internamente, dettati dall'oscillazione e dall'eccessivo peso delle campane (quattro campane di oltre cinquanta tonnellate cadauna) e martellamento tra i due edifici, caratterizzati da modi di vibrare completamente diversi. Inoltre, si evidenzia la configurazione deformata conseguente ad un moto prevalentemente torsionale che ha interessato la struttura della torre campanaria. Quest'ultima è stata messa in sicurezza attraverso un sistema di fasciature con cavi metallici e sistemi lignei per il consolidamento della muratura [Figura 2b].

Figura 1. Palazzo Comunale

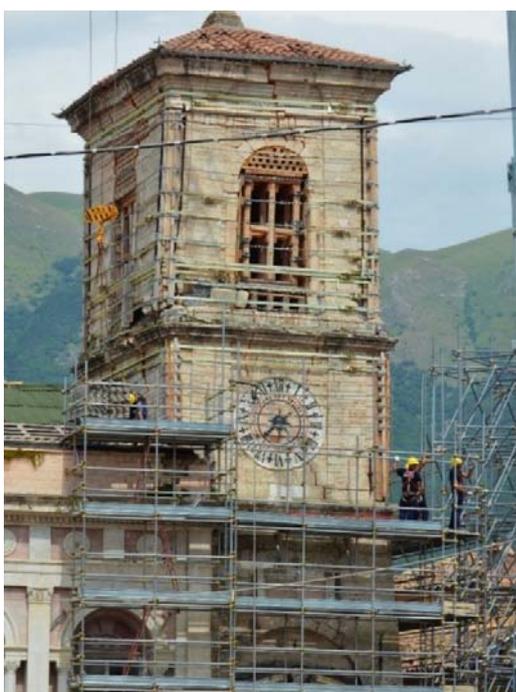
a)

Figura 2. Effetti del campanile sul palazzo comunale (a); Interventi di messa in sicurezza della torre campanaria (b)

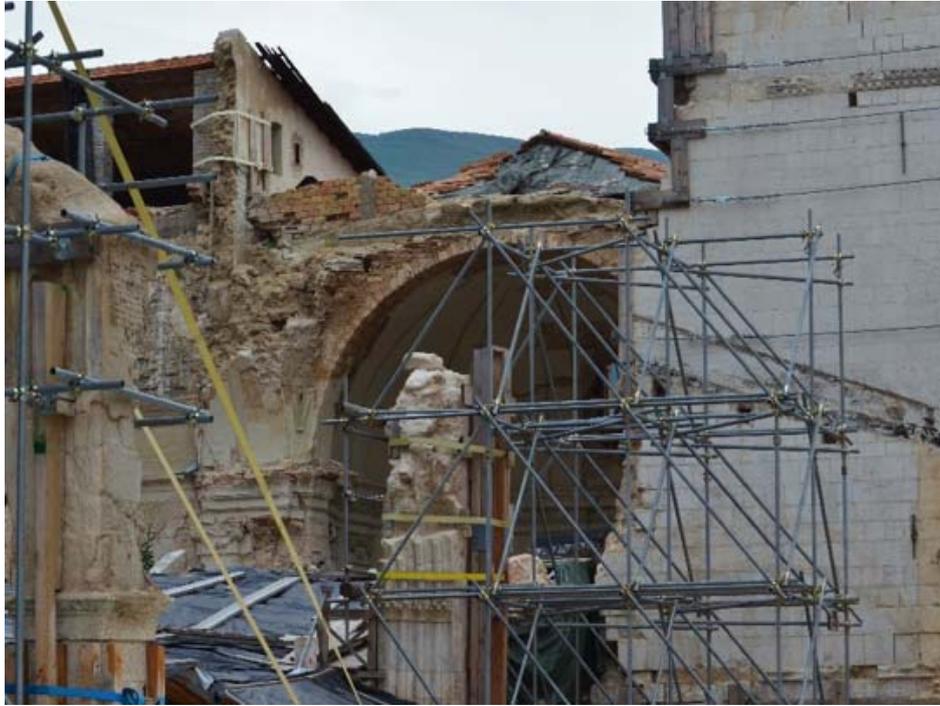
Per quanto riguarda la Basilica di San Benedetto, i danni sono stati principalmente causati dall'assenza di collegamenti efficaci tra le pareti con conseguente attivazione di meccanismi di ribaltamento e disgregazione dell'apparato murario dettato dalla scarsa qualità della muratura utilizzata. Del corpo di fabbrica della Basilica non resta nulla se non l'abside [Figura 3] e la facciata principale [Figura 4a]. Quest'ultima è sostenuta mediante una struttura metallica intelaiata così come la facciata della vicina Chiesa di Santa Maria Argentea [Figura 4b].

Figura 3. Crollo struttura interna e navata della Basilica

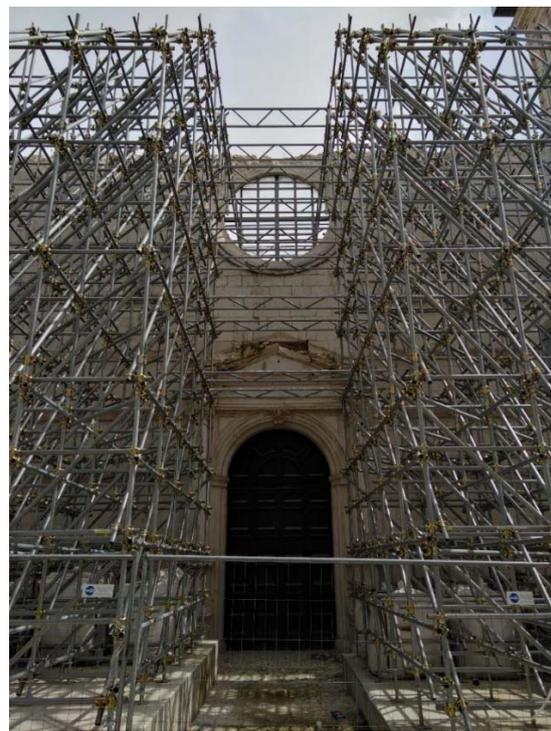
b)

Figura 4. Puntellamento della facciata della Basilica di San Benedetto (a) e della Chiesa di Santa Maria Argentea (b)

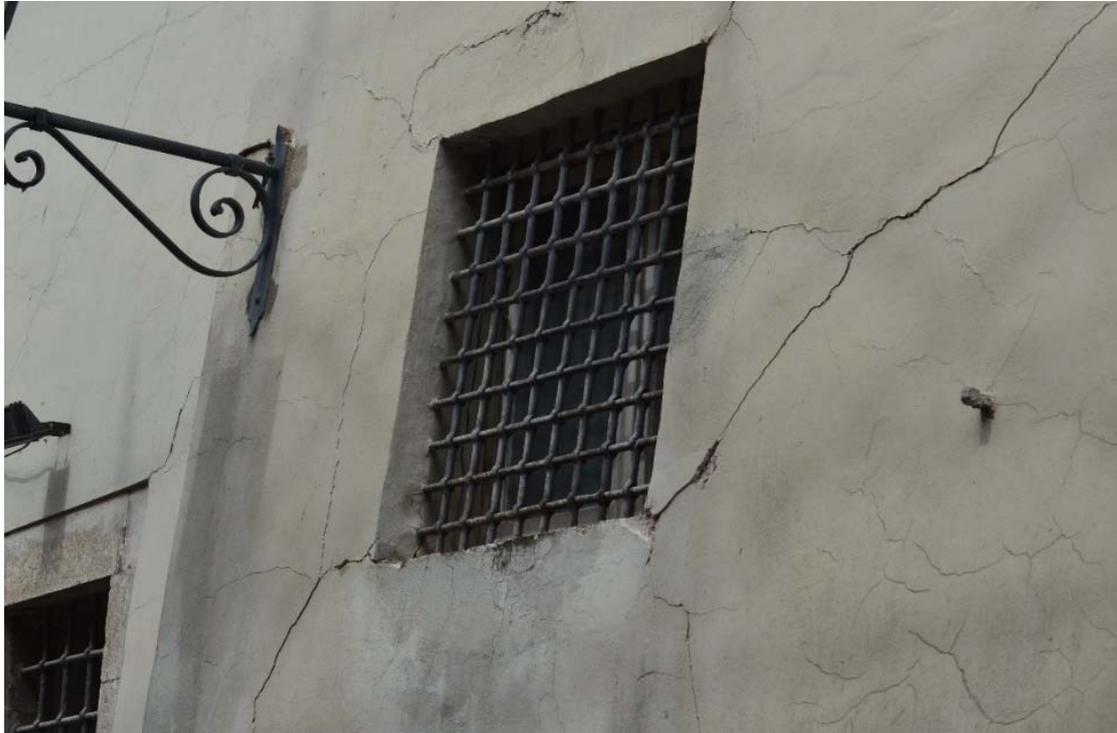
Figura 5. Lesione da taglio del pannello di maschio (via C. Battisti)

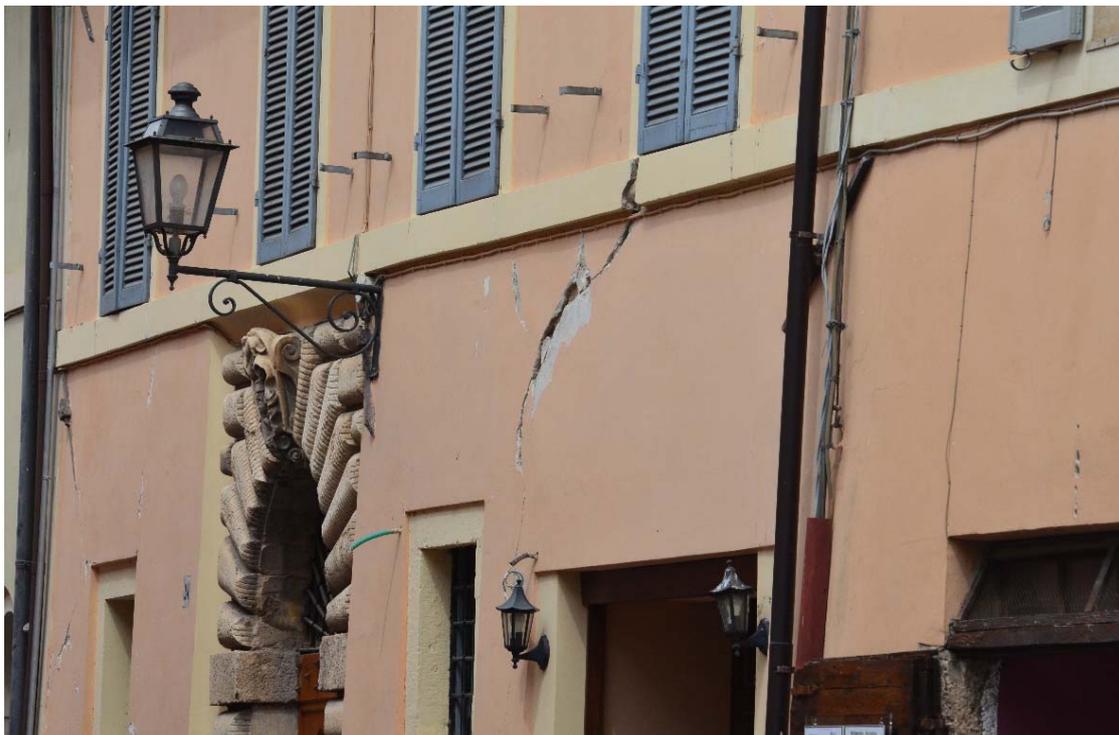
Figura 6. Lesione da taglio nella fascia di piano (corso Sertorio)

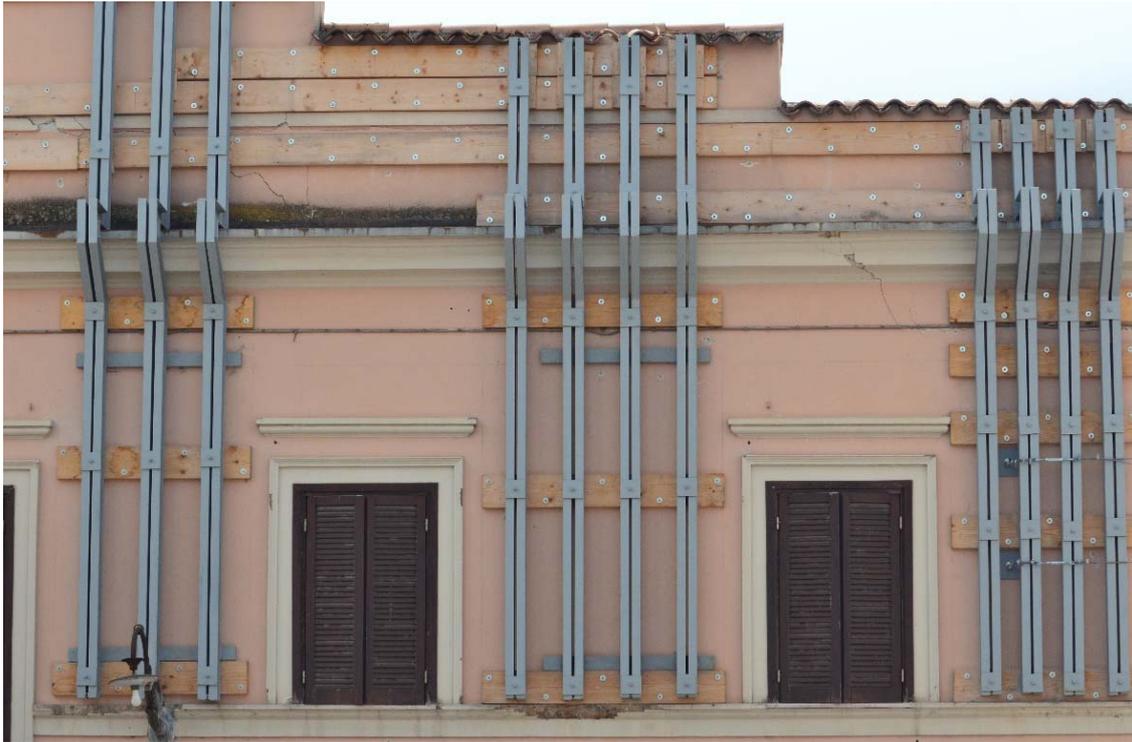
Figura 7. Interventi di contenimento al ribaltamento fuori piano della parete (via Solferino)

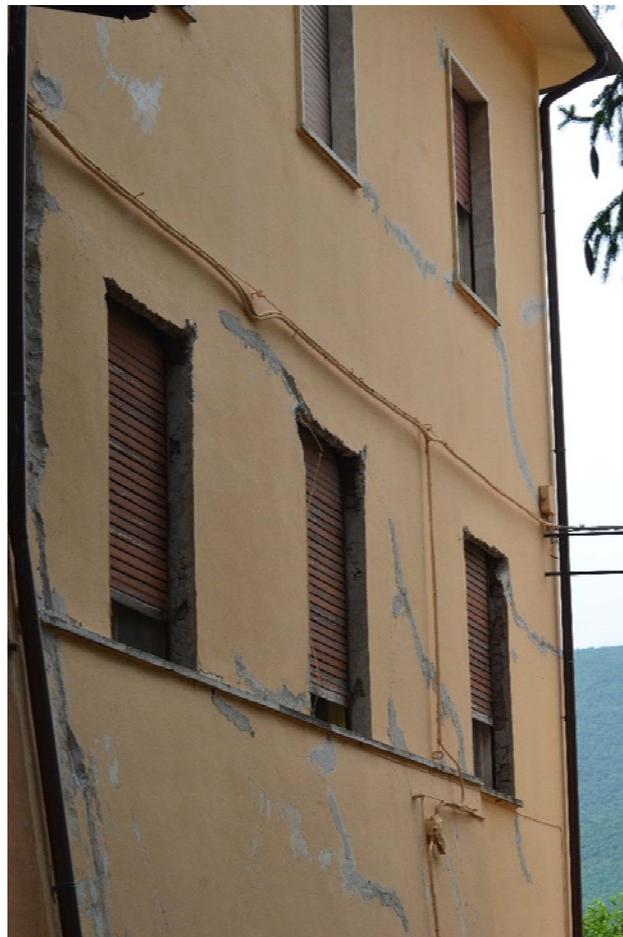
Figura 8. Propagazione della fessura lungo l'intera parete (via Cavour)

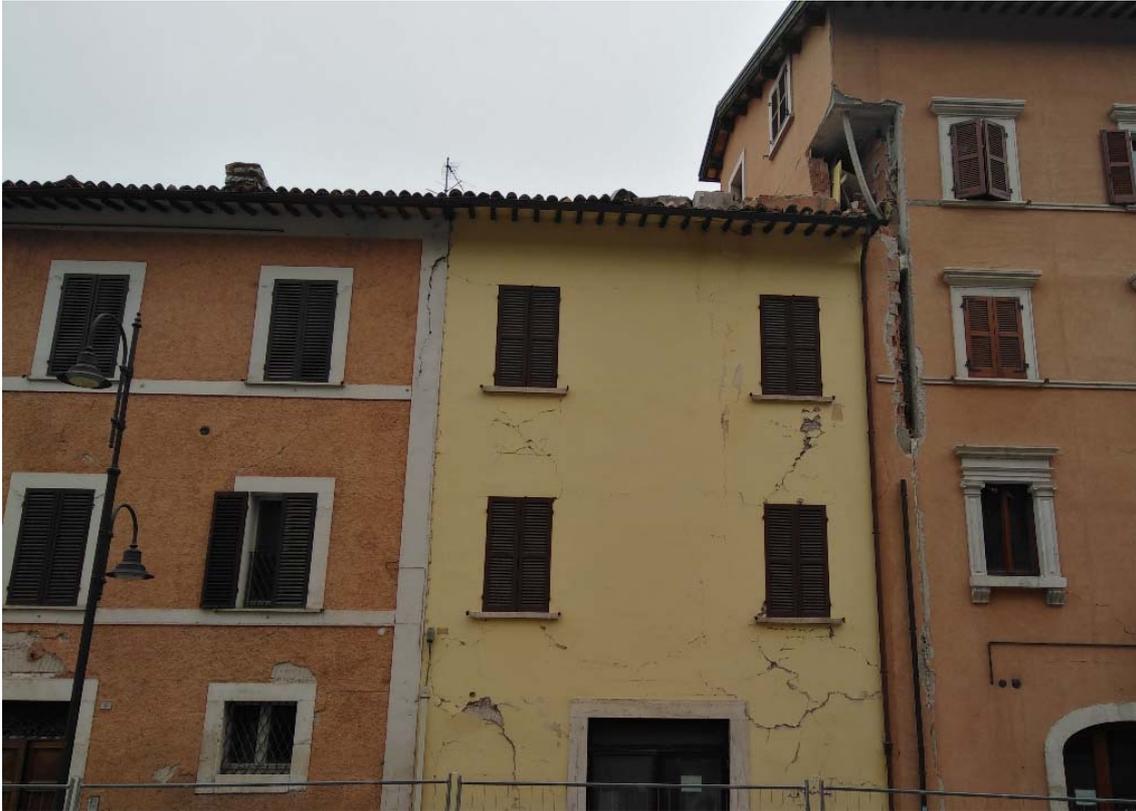
Figura 9. Quadro fessurativo e mancanza di collegamento tra gli edifici (via Battisti)

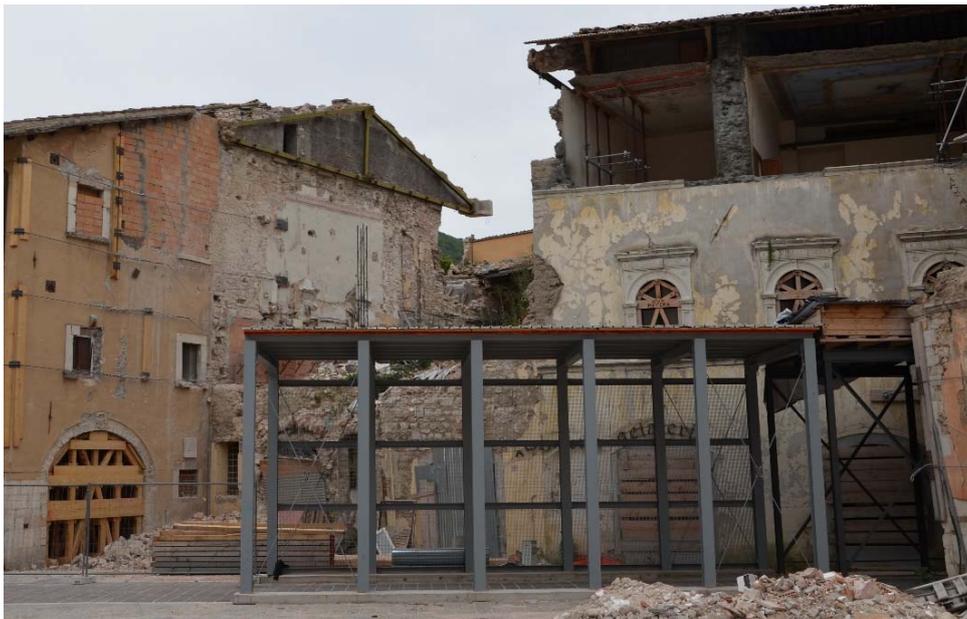
Figura 10. Realizzazione di una struttura metallica a protezione dell'unico accesso al centro storico (via Fiume, piazza Martiri Vissani)

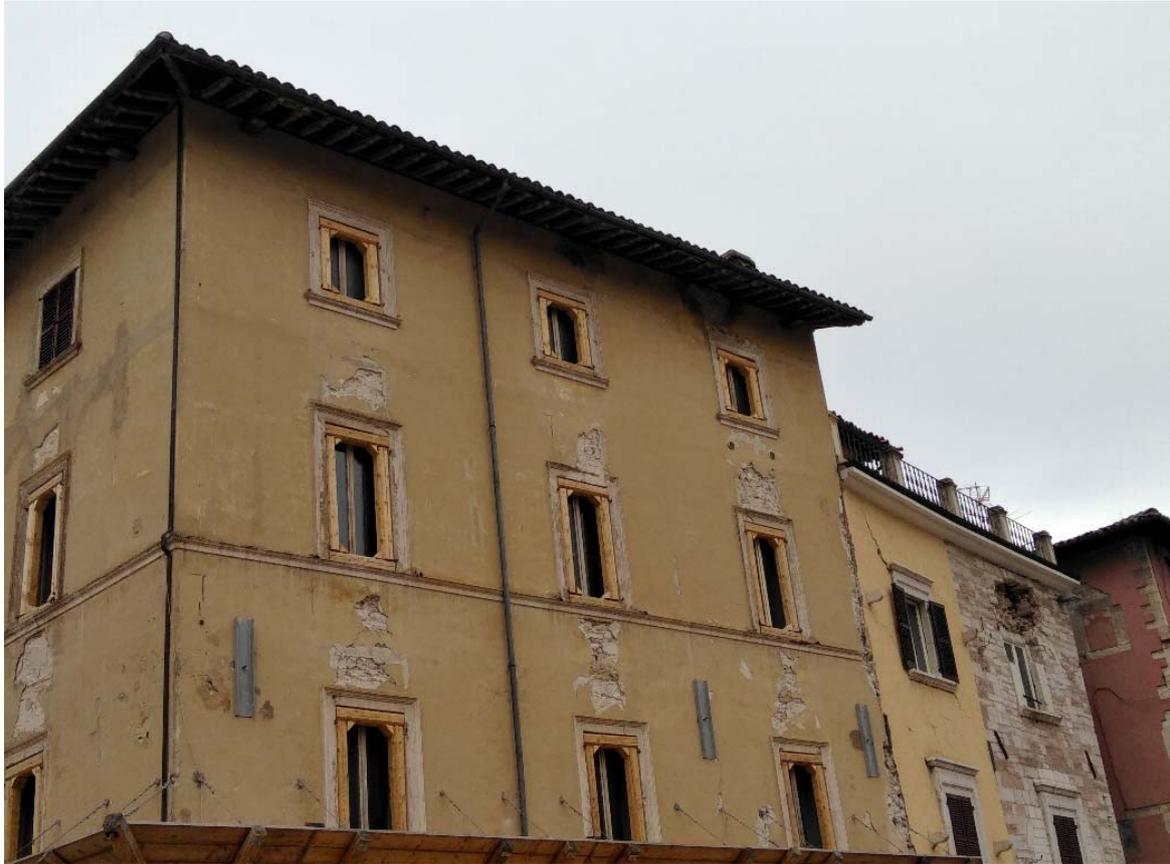
Figura 11. Fessurazione diffusa dei pannelli di fascia (piazza P. Capuzi)

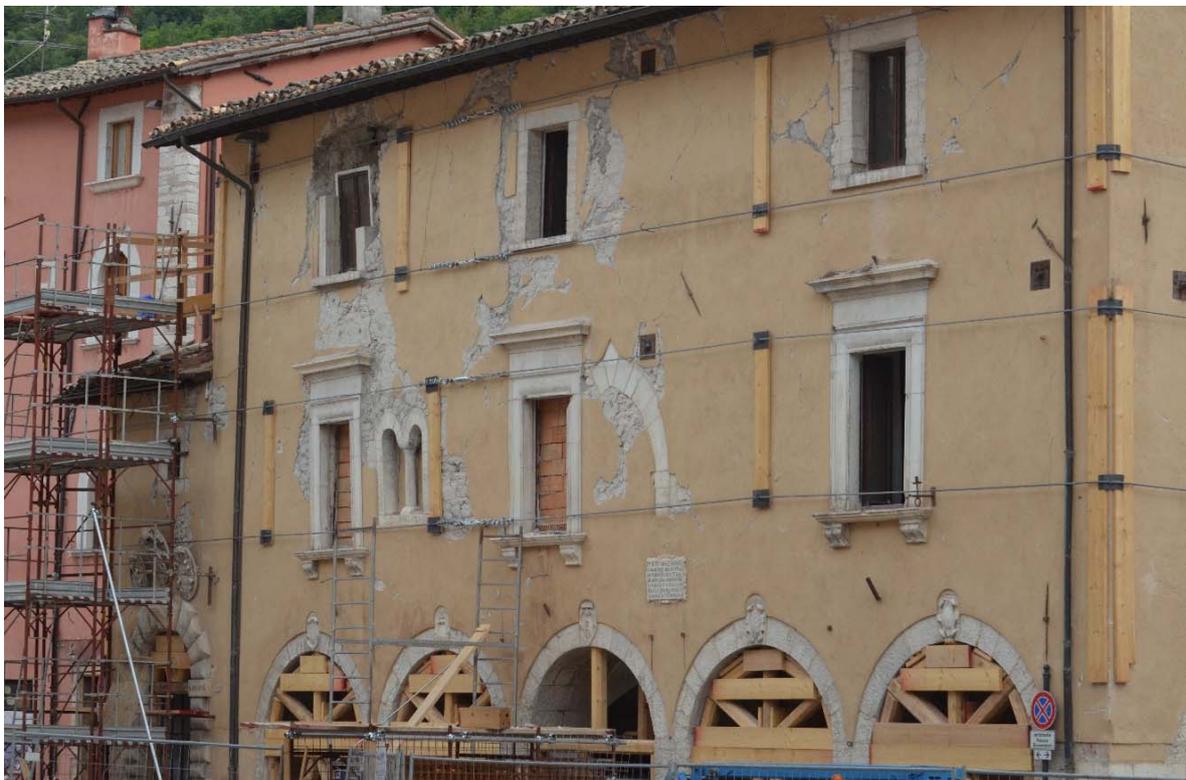
Figura 12. Interventi di messa in sicurezza dell'edificio (piazza P. Capuzi)

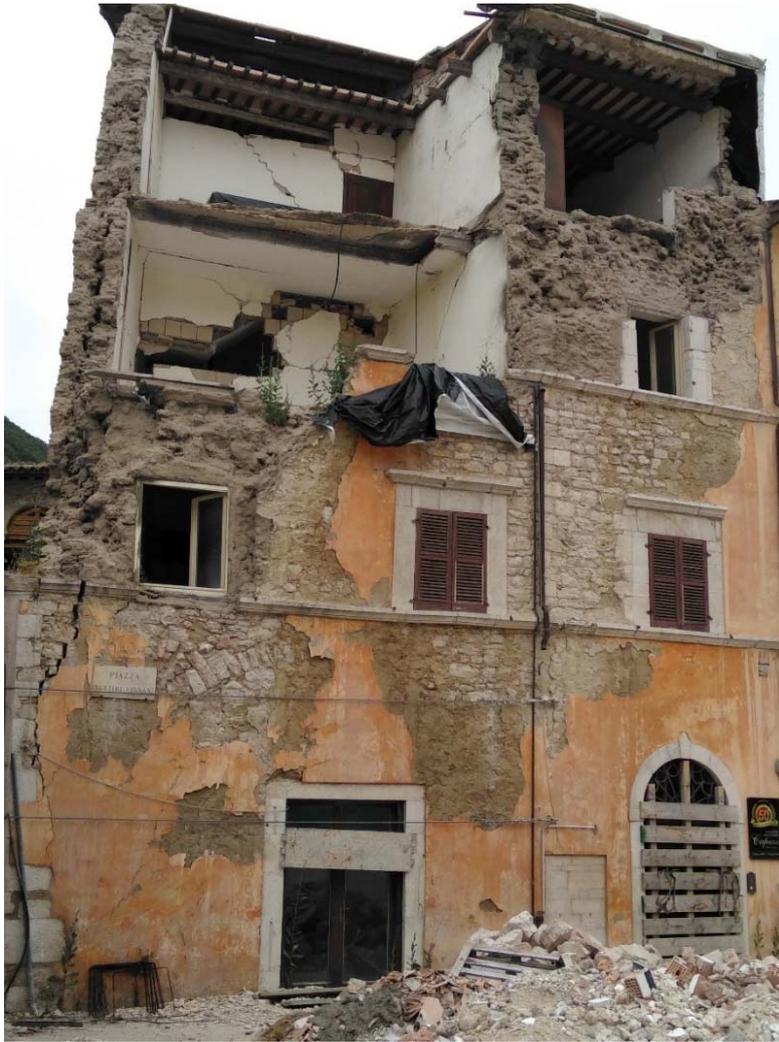
Figura 13. Crollo dei piani superiori di un edificio con disgregazione del materiale scadente e totale assenza di collegamenti tra i paramenti murari e tra le pareti ortogonali (piazza Martiri Vissani)

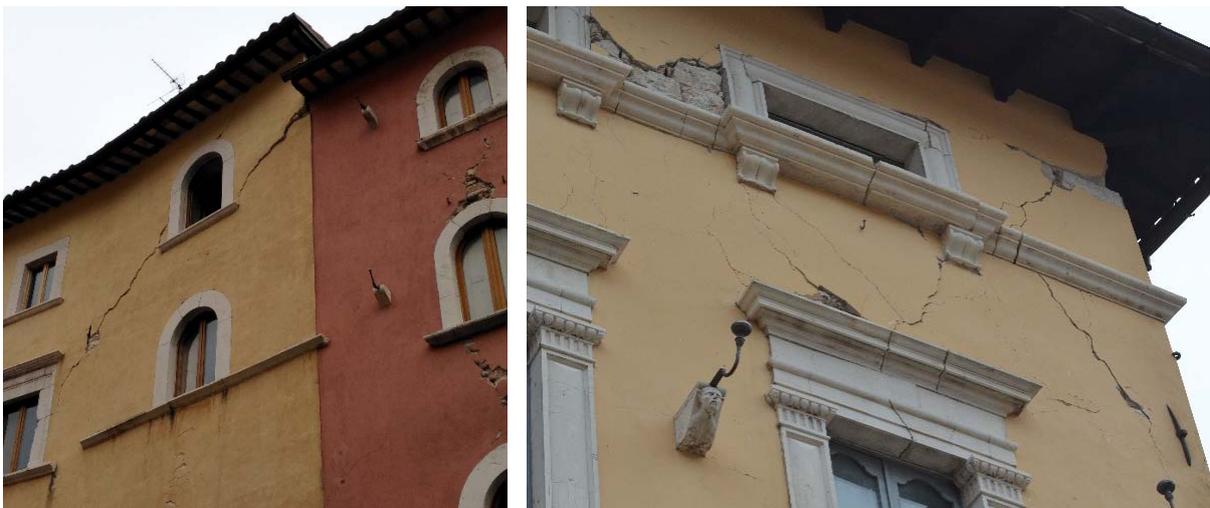
Figura 14. Lesioni da taglio nei pannelli di maschio e di fascia (piazza P. Capuzi)

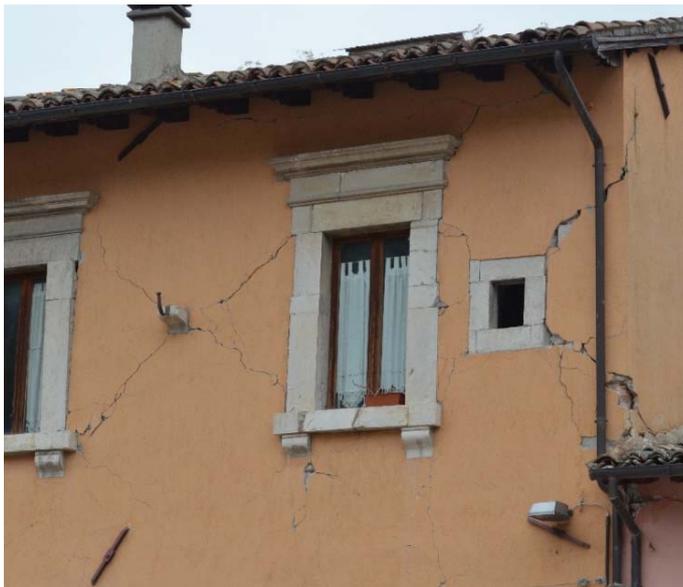
a)

Figura 16. Lesioni da taglio per azione ciclica nei pannelli di maschio: (a) con propagazione della fessura nella zona del cantonale per scarso ammorsamento tra pareti ortogonali e differente altezza degli edifici attigui (via G. Leopardi); (b) con scarsa qualità della muratura (via delle Guaite)

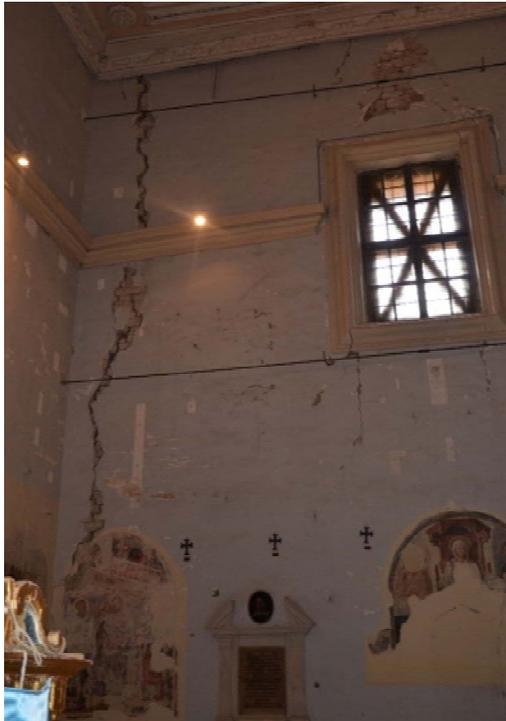
a)

La struttura ha subito un principio di distacco e ribaltamento della parete d'angolo, ragione dell'intervento di cerchiatura evidente in facciata [Figura 17].

Figura 17. (a) Fessurazione in prossimità del cantonale; (b) intervento di contenimento della parete muraria

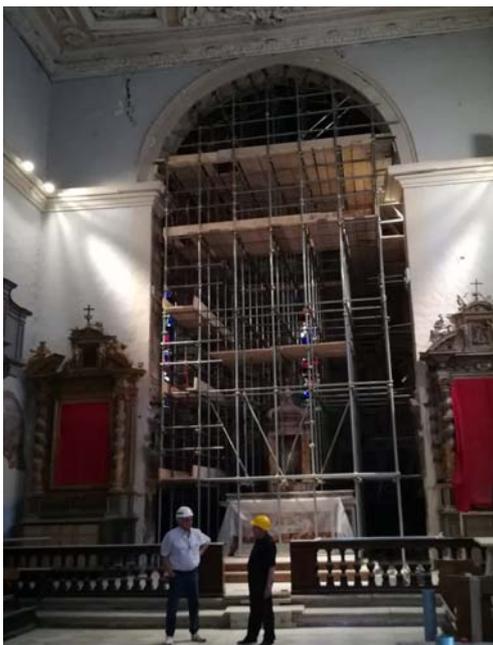
a)

Dall'interno sono visibili sia le catene poste in opera successivamente al sisma del 1997, che gli interventi alla volta danneggiata dell'abside [Figura 18].

Figura 18 (a) Messa in sicurezza della volta; (b) particolare della lesione

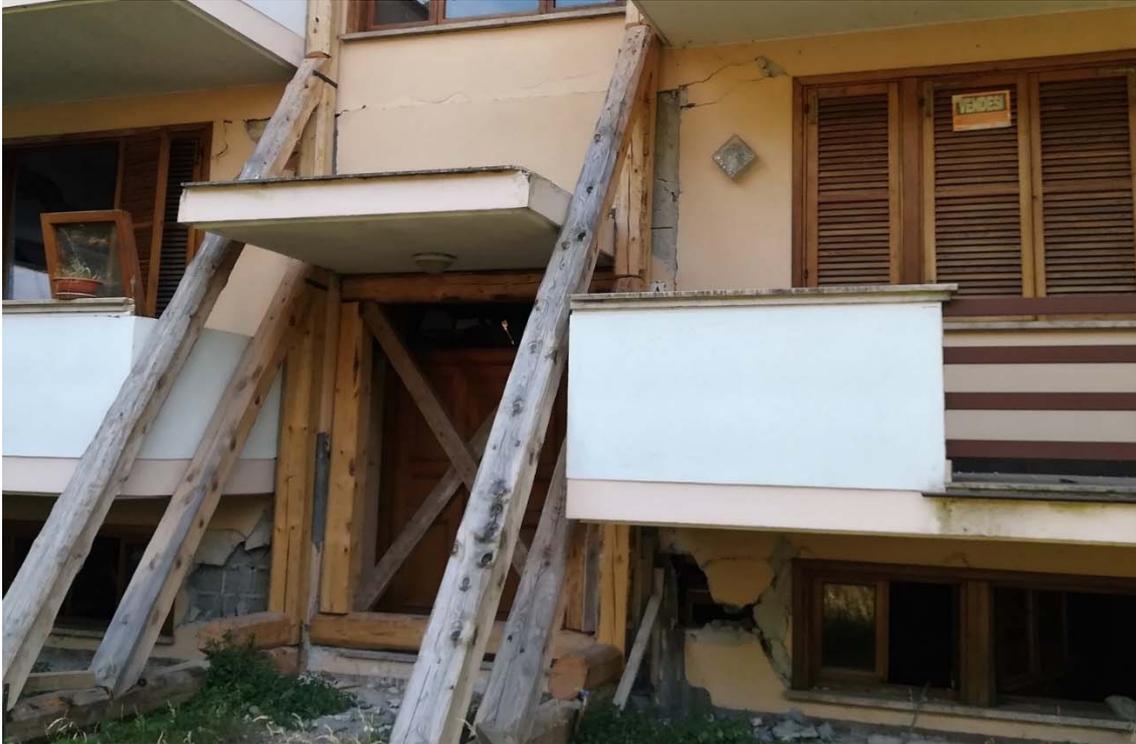
Di particolare interesse l'edificio in via Valnerina n. 49, ove sono evidenti i danni agli elementi strutturali e non strutturali, come visibile nelle immagini di seguito riportate.

Figura 19. Grave danneggiamento dovuto alla dimensione ridotta degli elementi in presenza del seminterrato (via Valnerina)

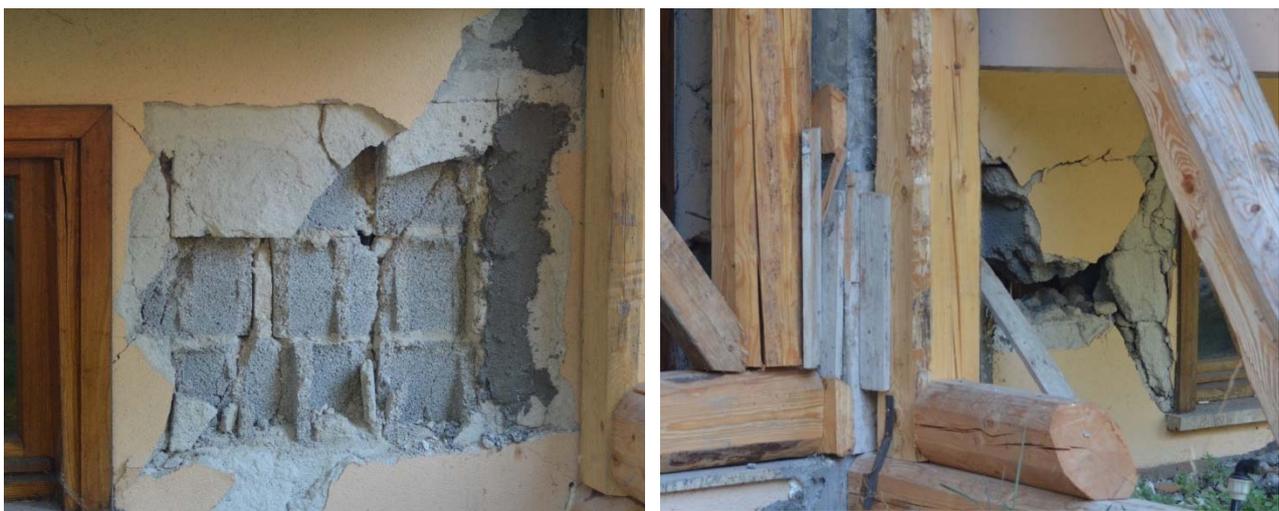
Figura 20. Particolari di rottura per schiacciamento del pannello murario in mattoni di cemento al piano seminterrato

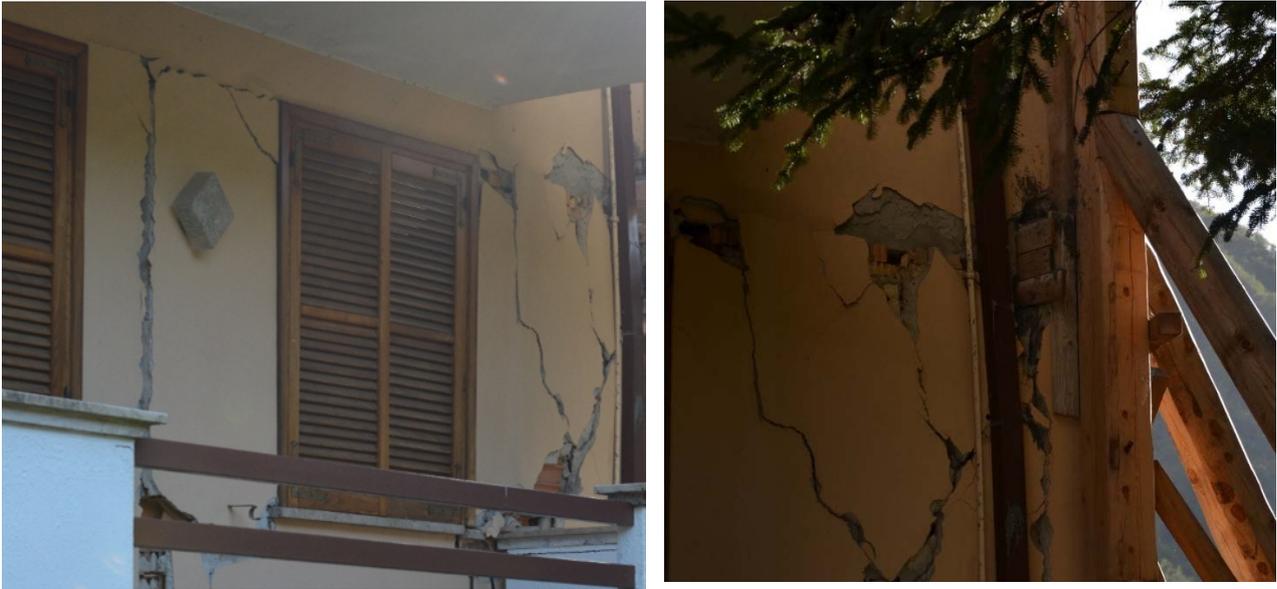
Figura 21. (a) Danneggiamento diffuso sulle tamponature; (b) puntellamento del pilastro d'angolo

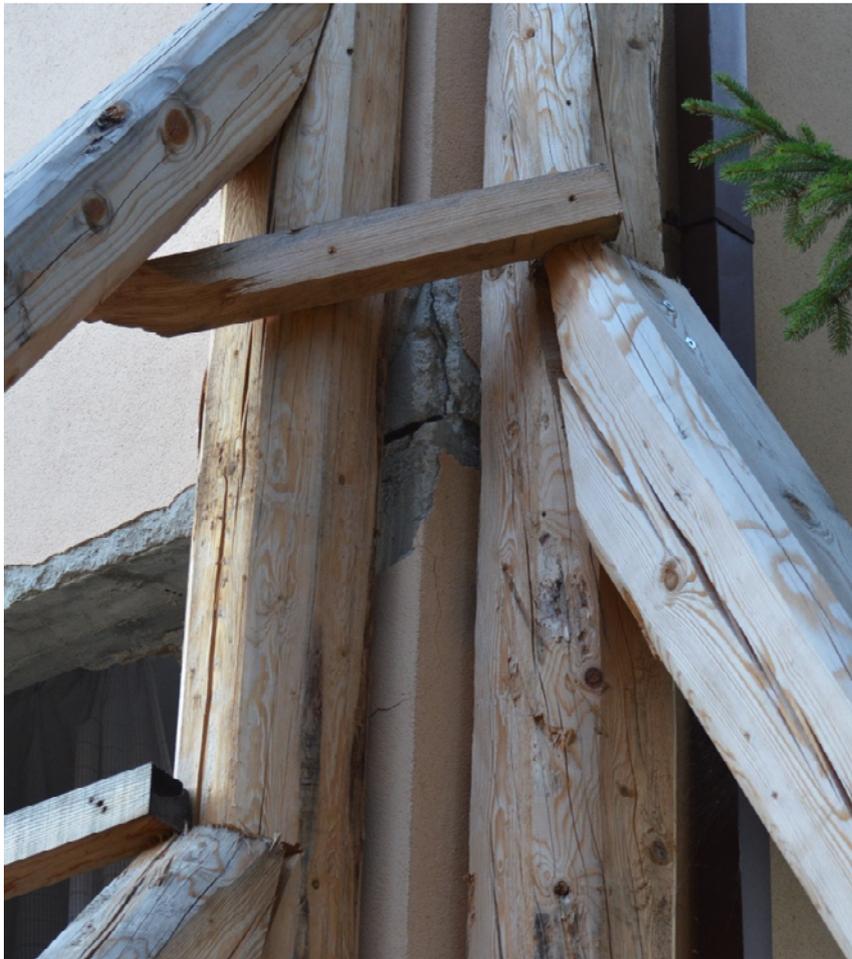
Figura 22. Fessurazione orizzontale del pilastro dovuta ad errata ripresa del getto

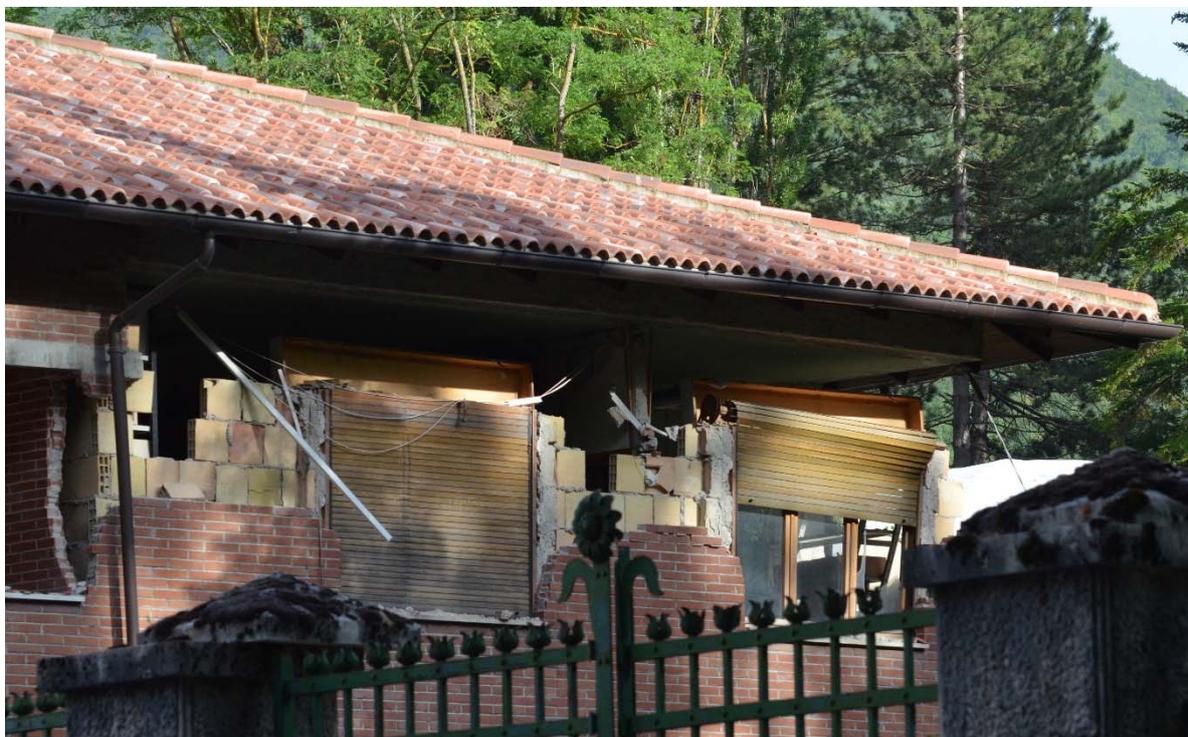
Si pone inoltre attenzione al caso dell'edificio di via G. Rosi n. 29, caratterizzato da una struttura intelaiata in cemento armato in cui una parte del suo corpo risulta essere a sbalzo [Figura 23]. A causa della presenza delle sole tamponature in questa parte di edificio, il danneggiamento degli elementi non strutturali risulta predominante, in quanto essi vengono maggiormente sollecitati dalle azioni orizzontali. Si osserva principalmente il parziale ribaltamento delle tamponature ed il conseguente danneggiamento degli infissi presenti.

Figura 23. Danneggiamento di elementi non strutturali (via G. Rosi n. 29)

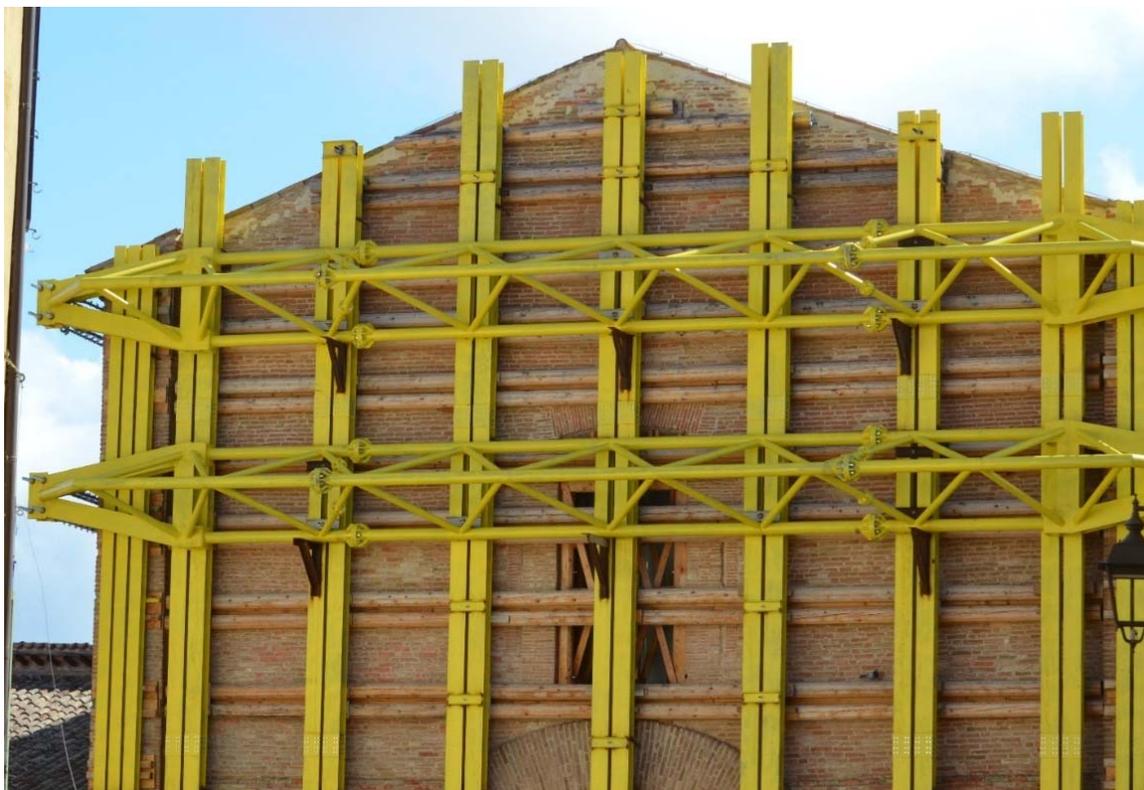
Figura 24. Intervento di messa in sicurezza della facciata del Complesso di San Domenico con struttura in acciaio

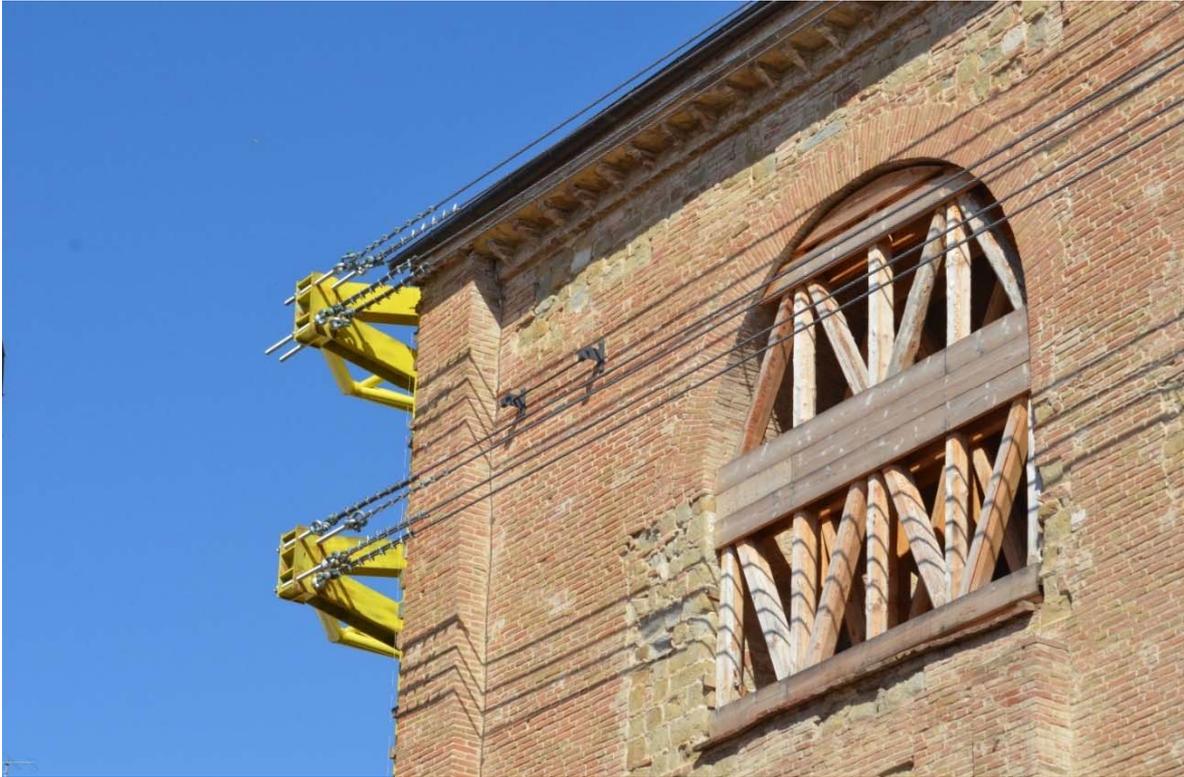
Figura 25. Sistema di cavi per il fissaggio della struttura in acciaio (Complesso di San Domenico)

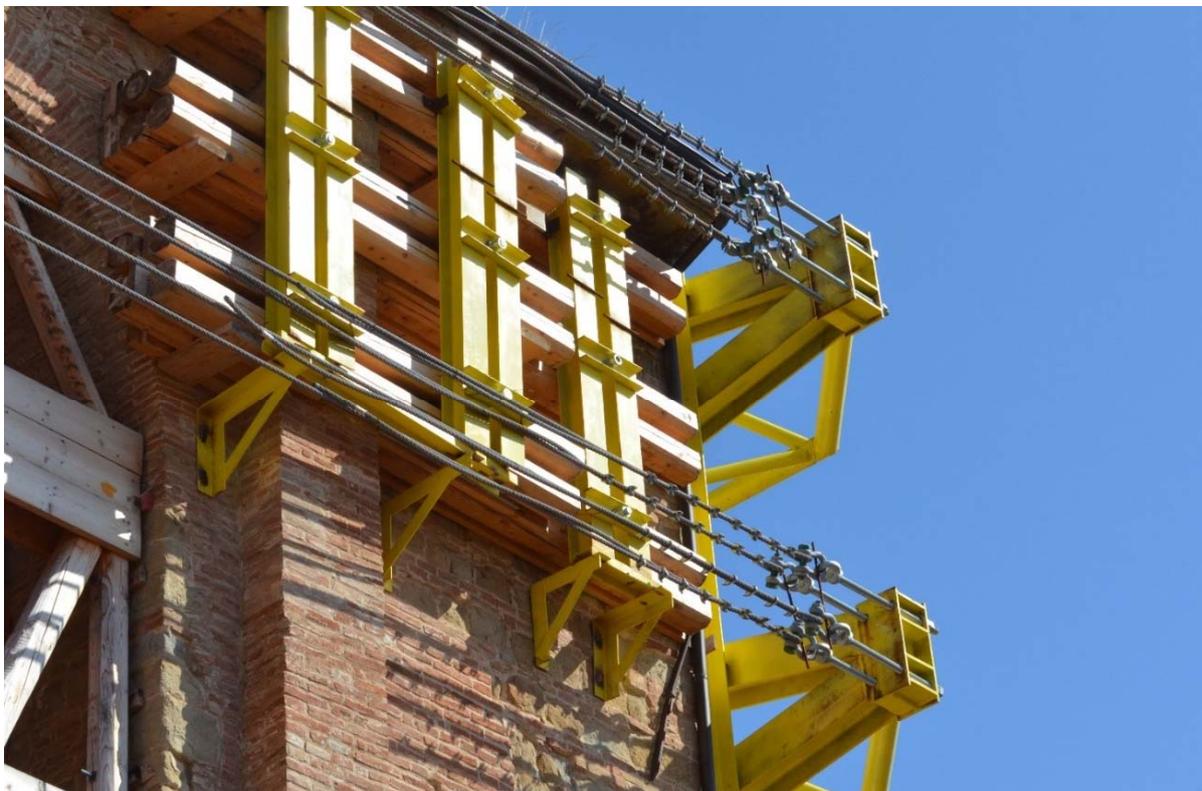
Figura 26. Particolare del sistema di cavi (Complesso di San Domenico)

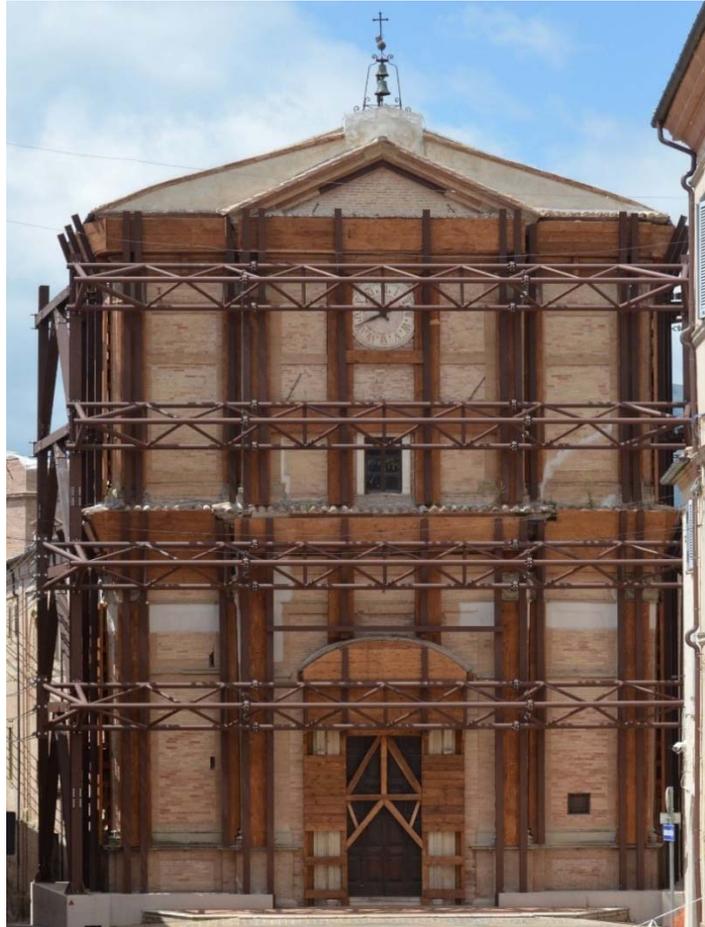
Figura 27. Intervento di messa in sicurezza della facciata della Chiesa di Santa Maria in Via con struttura in acciaio

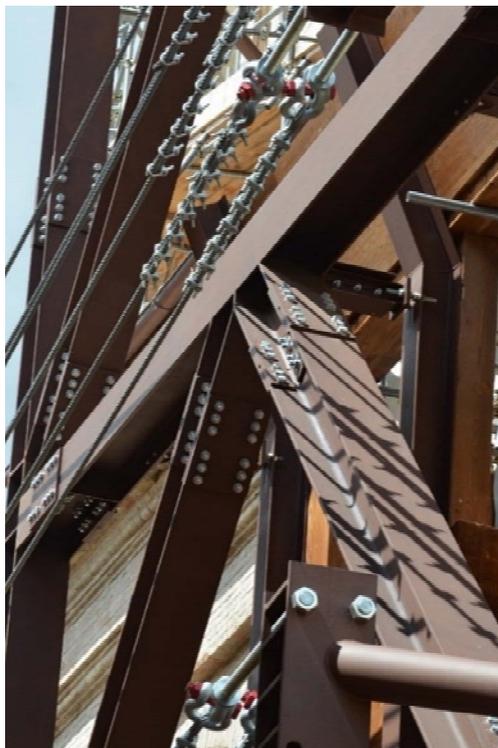
a)

Figura 28. Particolari del sistema di contenimento (Chiesa di Santa Maria in Via)

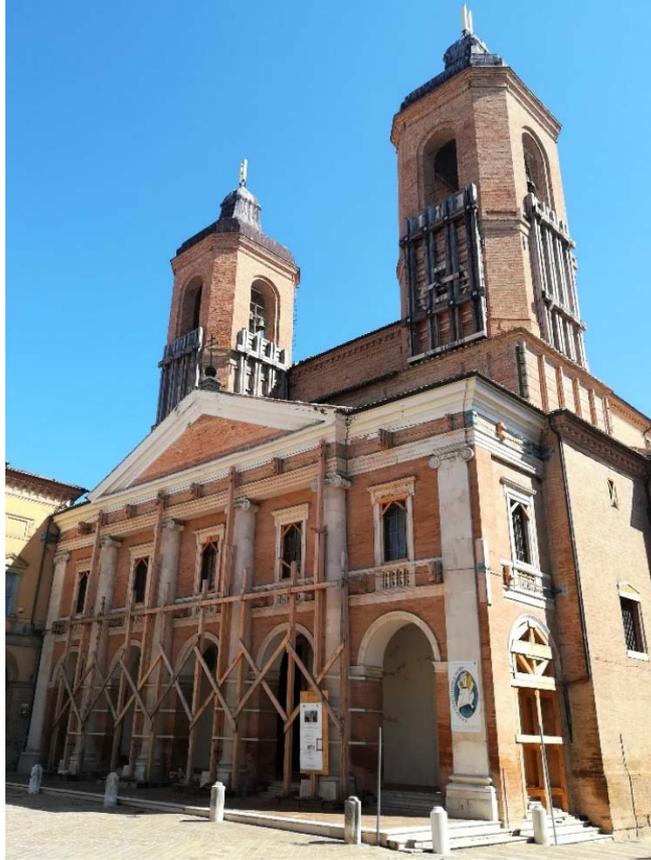
Il complesso monumentale della Cattedrale di Santa Maria Annunziata presenta gli interventi di messa in sicurezza già osservati nel 2017. Il sistema di elementi in legno e catene in acciaio provoca un effetto di confinamento, per evitare alla struttura dissestata dal sisma di subire fenomeni di crisi a compressione.

Figura 29. Sistemi di messa in sicurezza della facciata e dei campanili (Cattedrale di Santa Maria Annunziata)

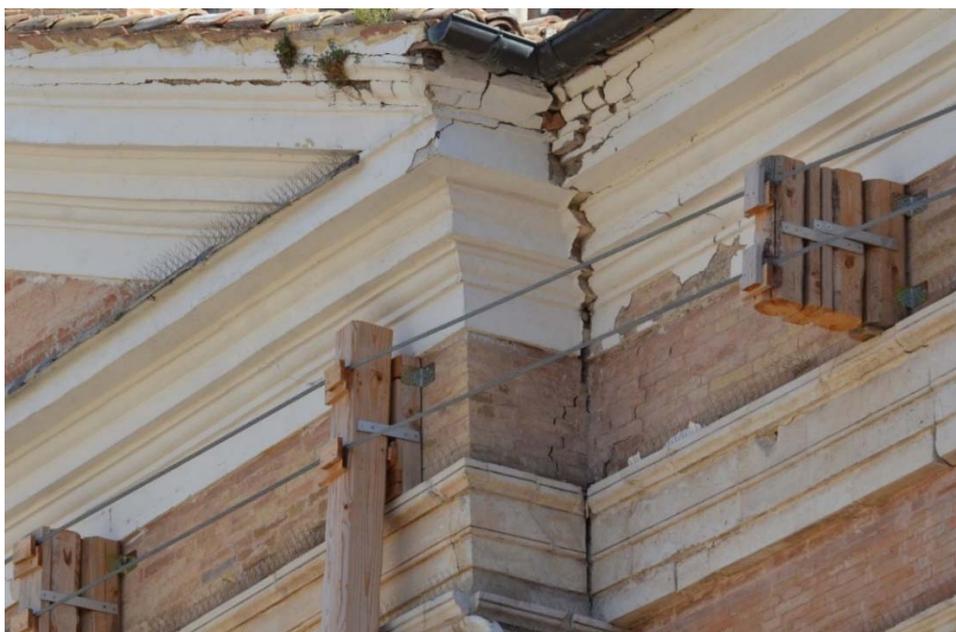
In aggiunta ai danni riportati nel report 2017, si osservano quelli al timpano della facciata e al campanile.

Figura 30. Fenomeno di ribaltamento del timpano e sistemi di contenimento misto legno-acciaio (Cattedrale di Santa Maria Annunziata)

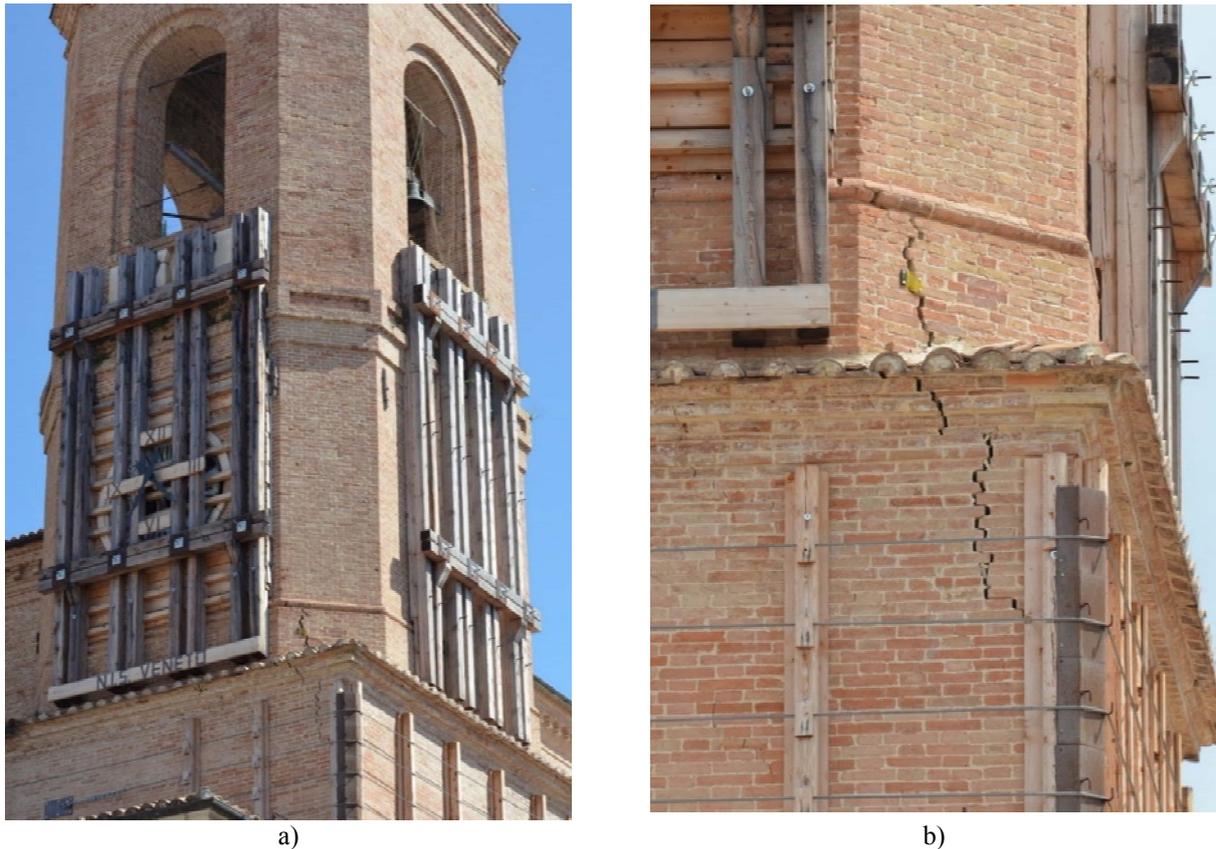
Figura 31. Cattedrale di Santa Maria Annunziata: (a) Effetto di confinamento garantito da elementi in legno e catene di acciaio; (b) particolare del quadro fessurativo del campanile
