VISITA TECNICA CENTRO ITALIA

16-17 luglio 2018

Visita tecnica nelle zone colpite dalla sequenza sismica del 2016 nell'Italia centrale

Comuni di Norcia (PG), Visso (MC) e Camerino (MC)

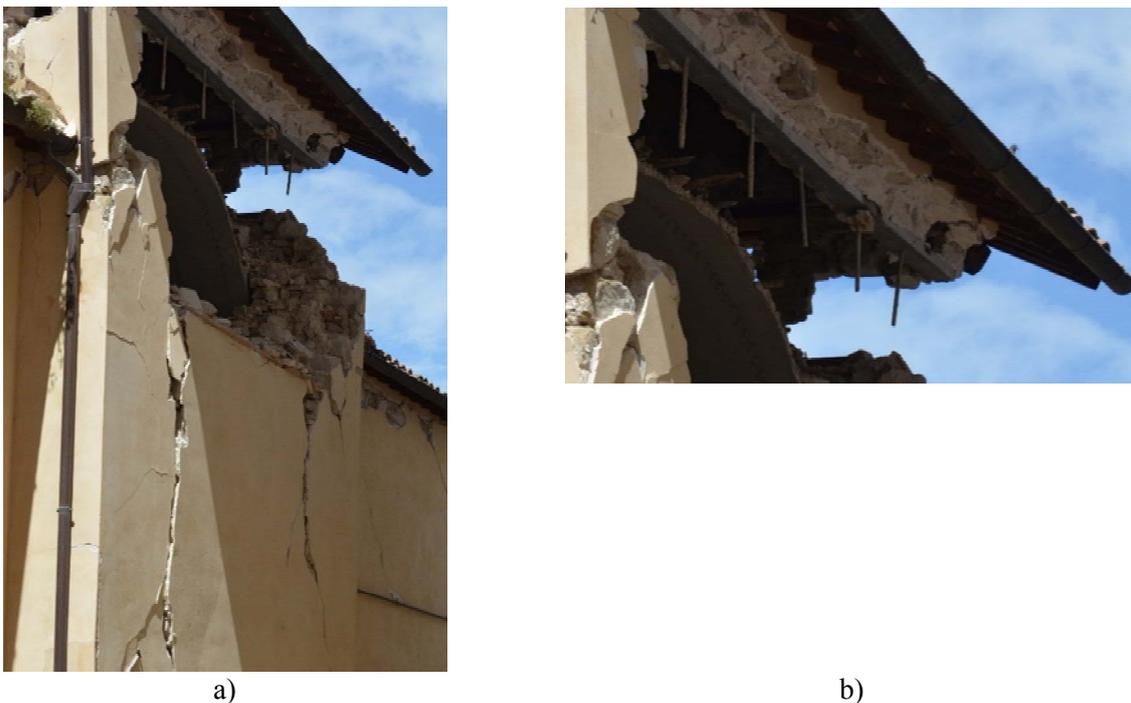
La Chiesa di San Giacomo è un edificio precedentemente soggetto a interventi di adeguamento strutturale (evidente è il cordolo in c.a. della copertura con ancoraggi alla struttura muraria, che ha inoltre aumentato la massa in testa) la cui realizzazione non è stata efficace a causa delle scarse proprietà meccaniche della muratura preesistente nei confronti dei nuovi elementi in c.a. i quali non hanno fornito l'effetto scatolare richiesto.

Figura 32. Collasso per disgregazione della muratura dovuto alla presenza di un elemento fortemente irrigidente in testa (Chiesa di San Giacomo)

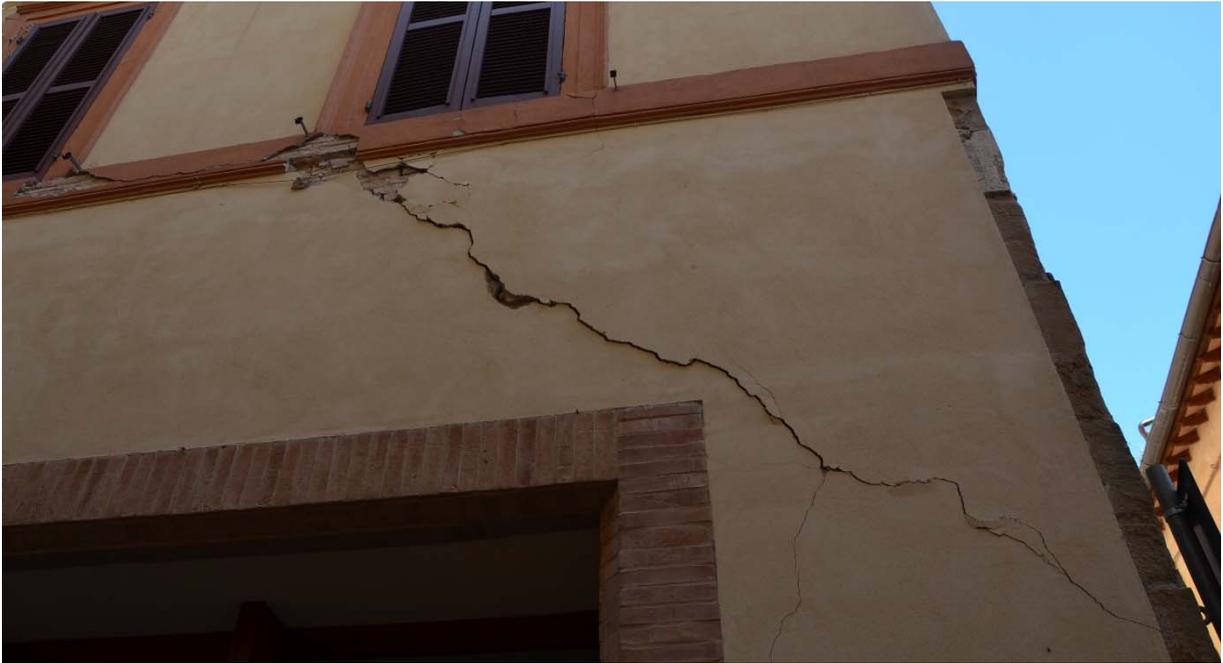
Figura 33. Propagazione della lesione a taglio fino al cantonale (Corso Vittorio Emanuele II n. 9)

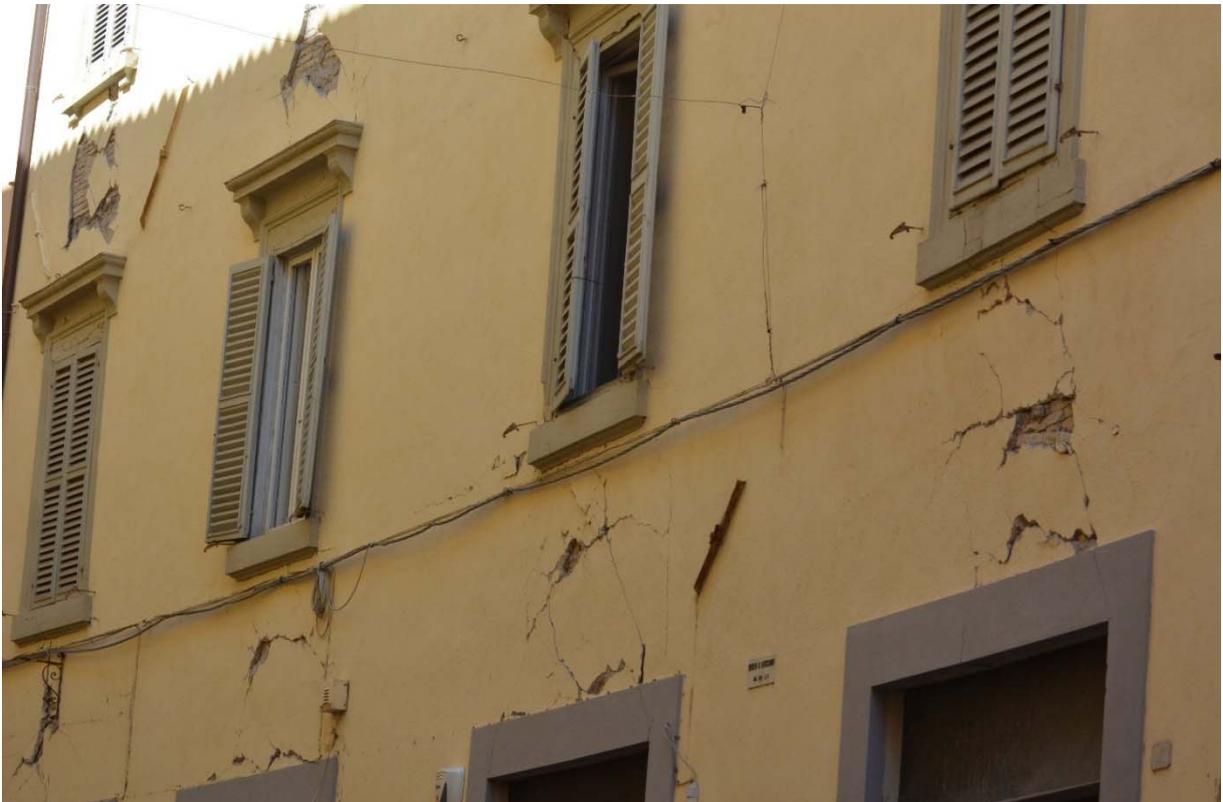
Figura 34. Quadro fessurativo concentrato nelle fasce (Corso Vittorio Emanuele II n. 43)

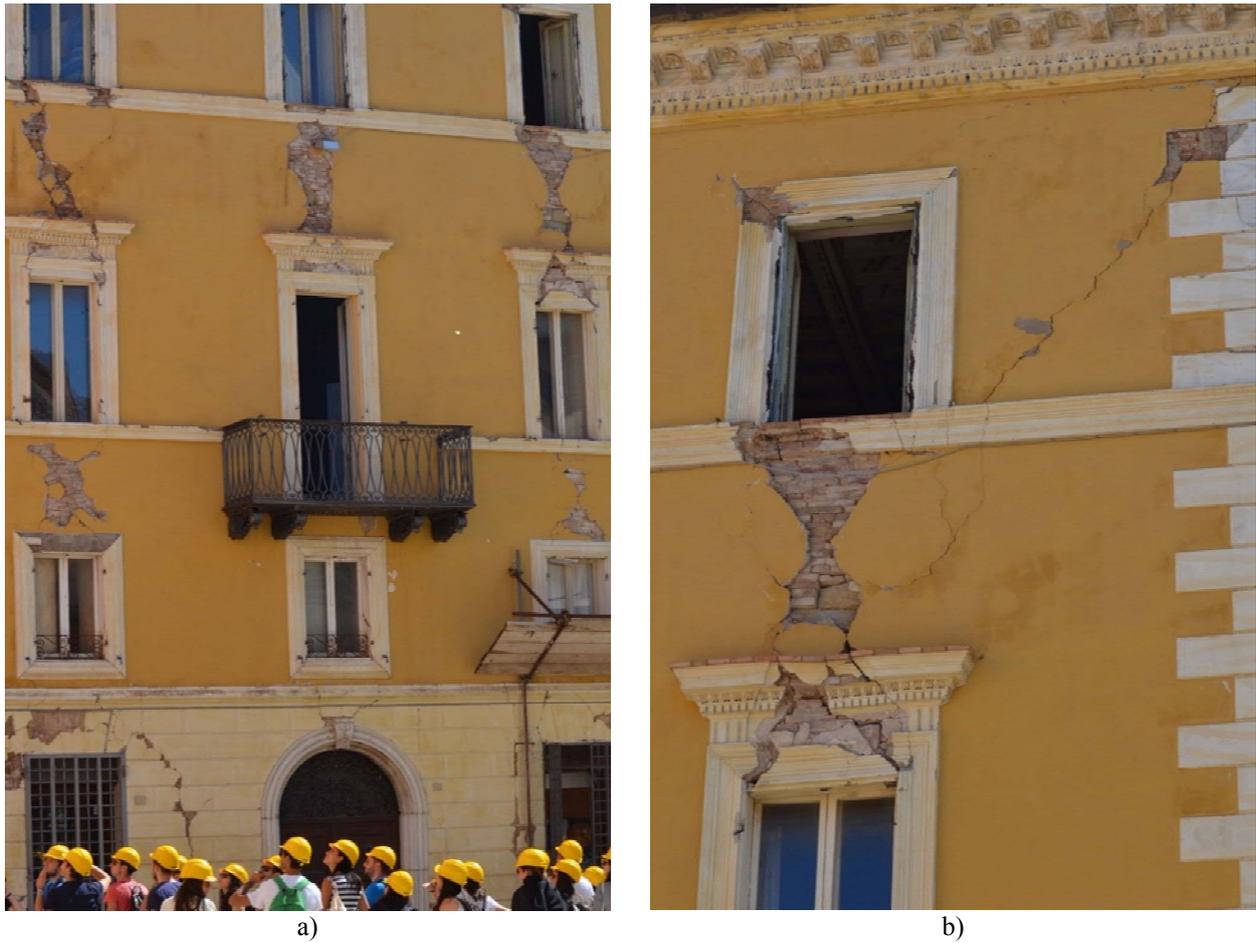
Figura 35. (a) Lesioni da taglio localizzate essenzialmente nei pannelli di fascia; (b) meccanismo di ribaltamento parziale della parte superiore della facciata (Piazza G. Garibaldi n. 20)

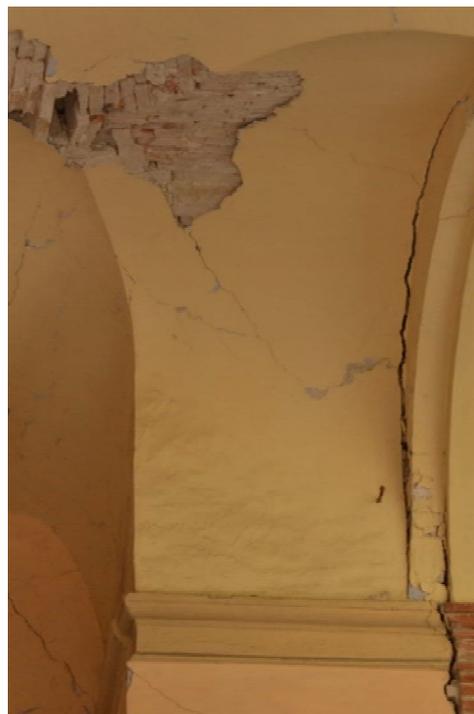
Figura 36. Particolare di collasso della chiave di volta e principio di distacco laterale (portici in Piazza G. Garibaldi n. 25)

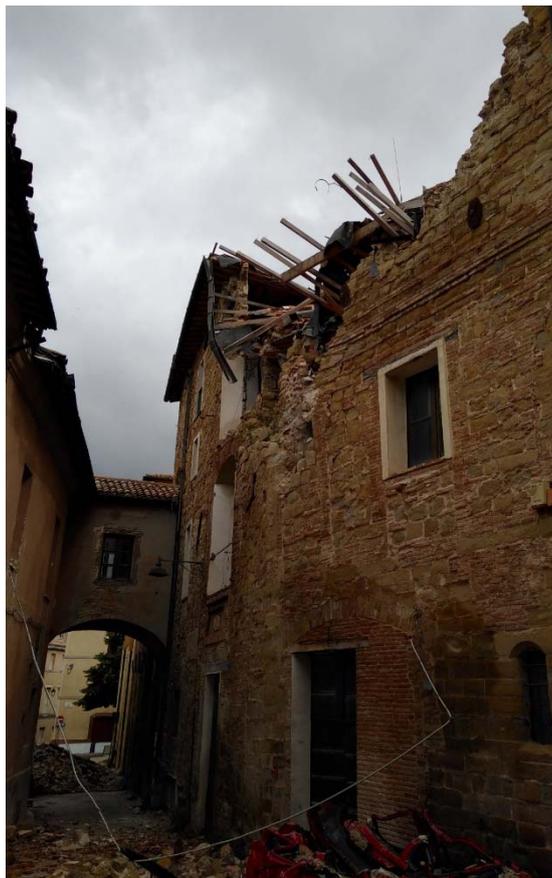
Figura 37. Collasso della muratura dovuta probabilmente a un elemento spingente in sommità (Via Tiburzio Vergelli n. 10)

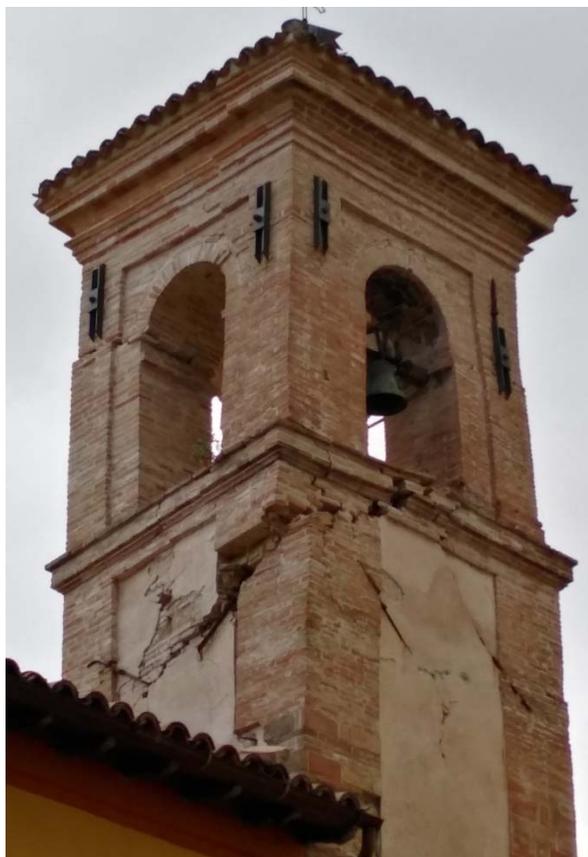
Figura 38. Lesione da taglio nel Campanile dell'Accademia Italiana Clarinetto (Via Costanza Varano)

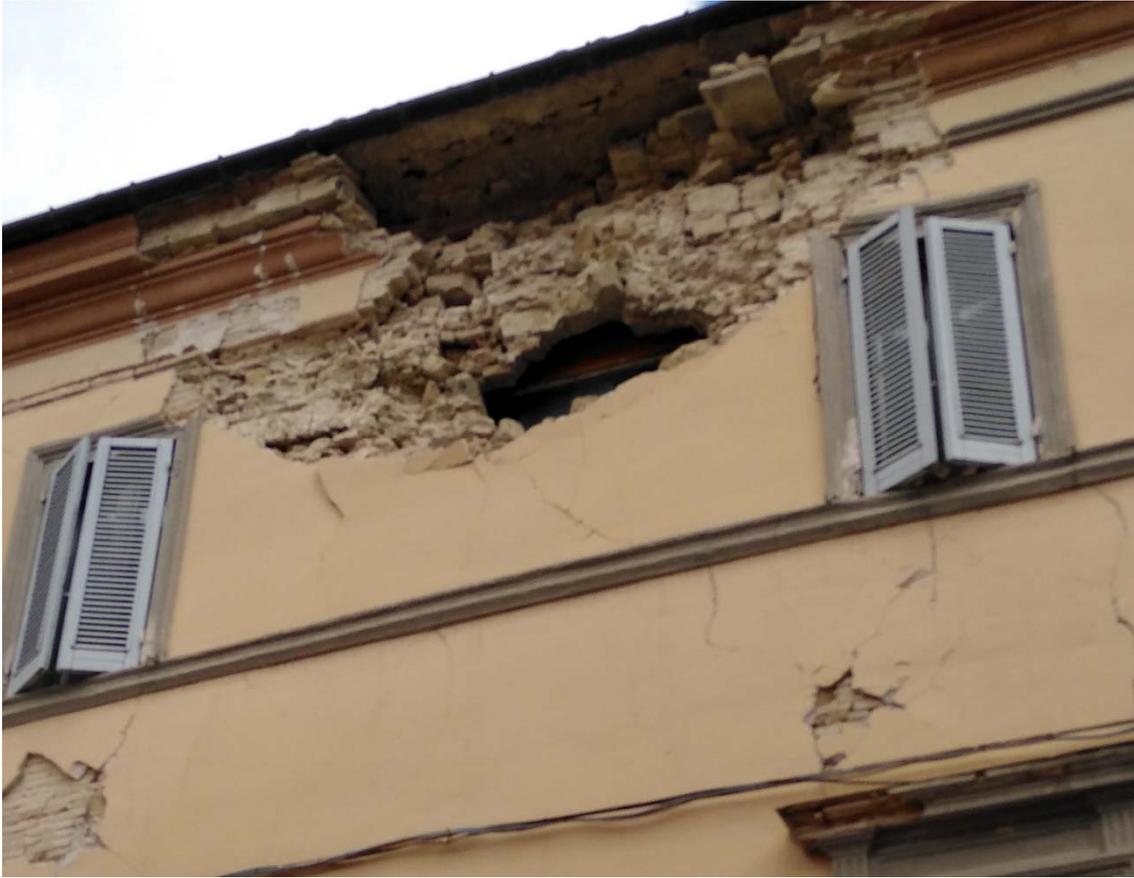
Figura 39. Meccanismo di ribaltamento parziale probabilmente causato dalla deformabilità della trave in legno (Via Pieragostini n. 12)

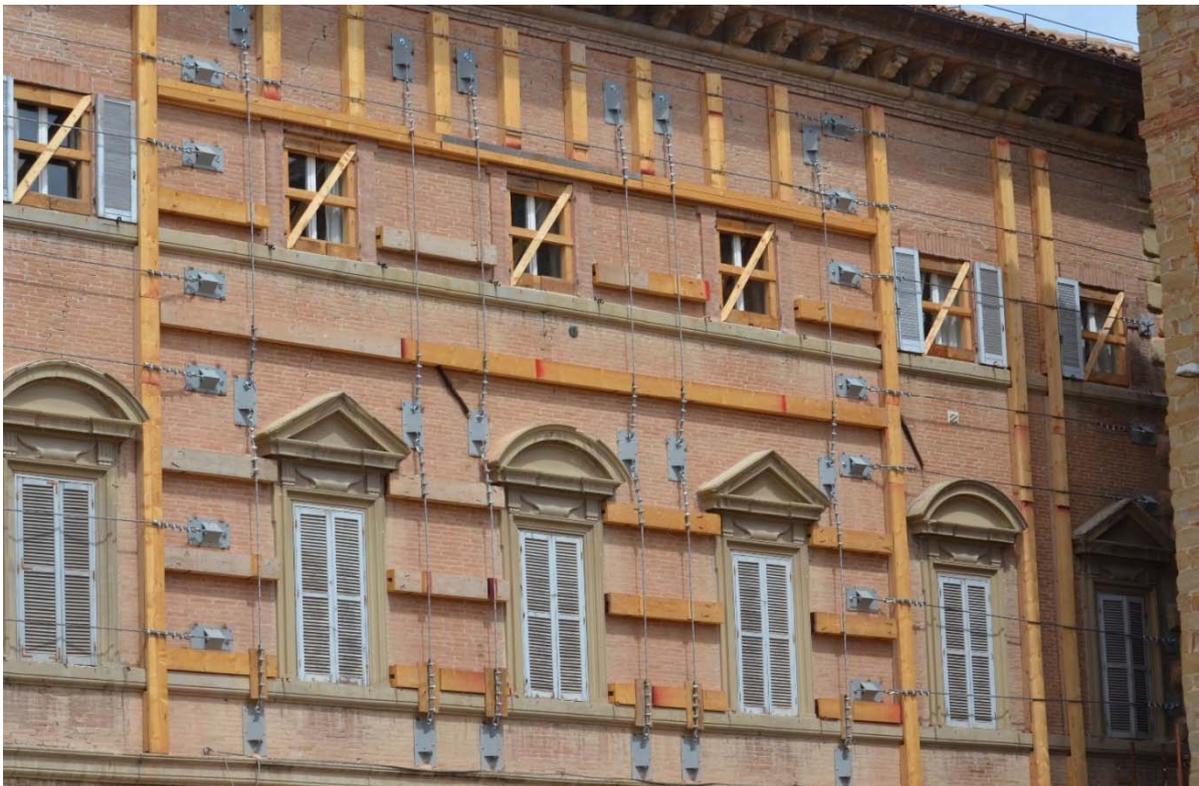
Figura 40. Sistemi di contenimento misti legno-acciaio in direzione orizzontale e verticale (Piazza Umberto I n. 3)

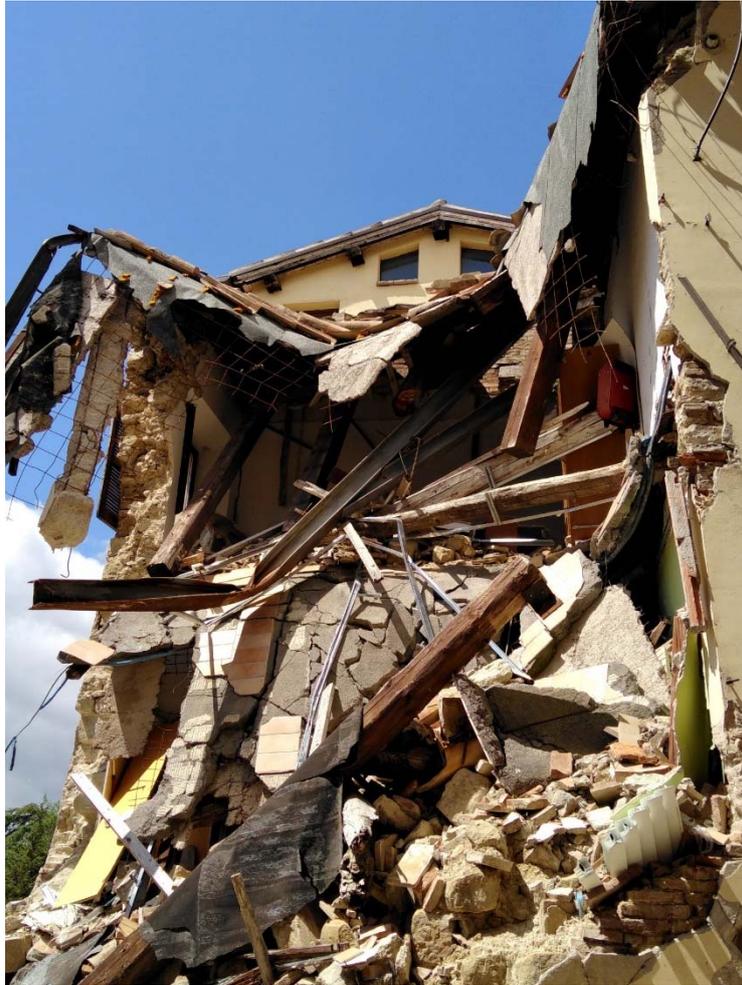
Figura 41. Macerie dell'edificio residenziale interessato dal crollo del campanile della Chiesa di Santa Maria in Via (via C. Battisti n. 2)

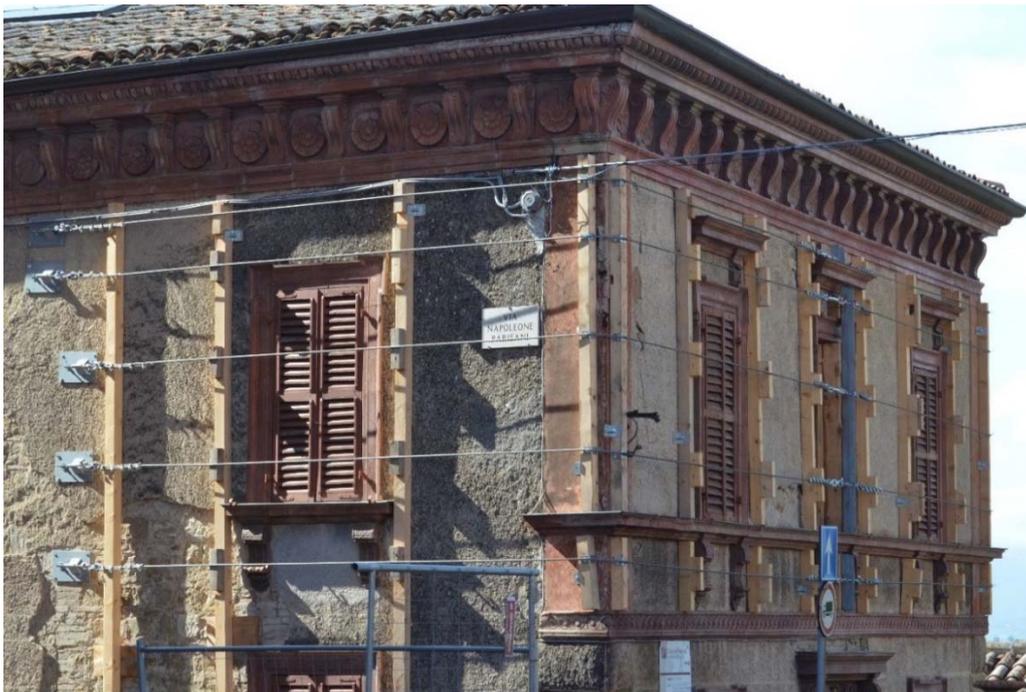
Figura 42. Sistema di contenimento misto legno-acciaio (Strada Provinciale n. 18)

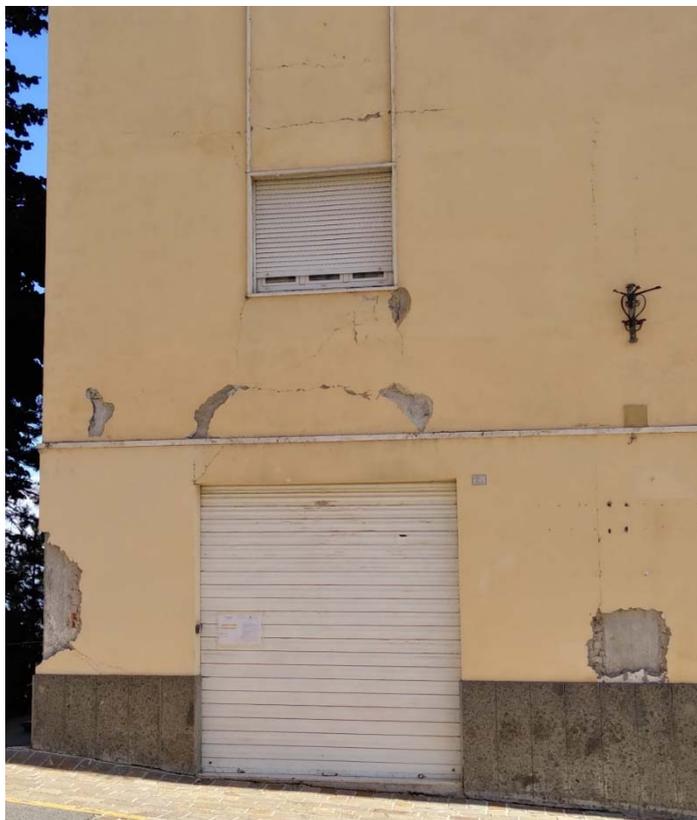
Figura 43. Danneggiamenti della tamponatura (Via Ridolfini n. 2)

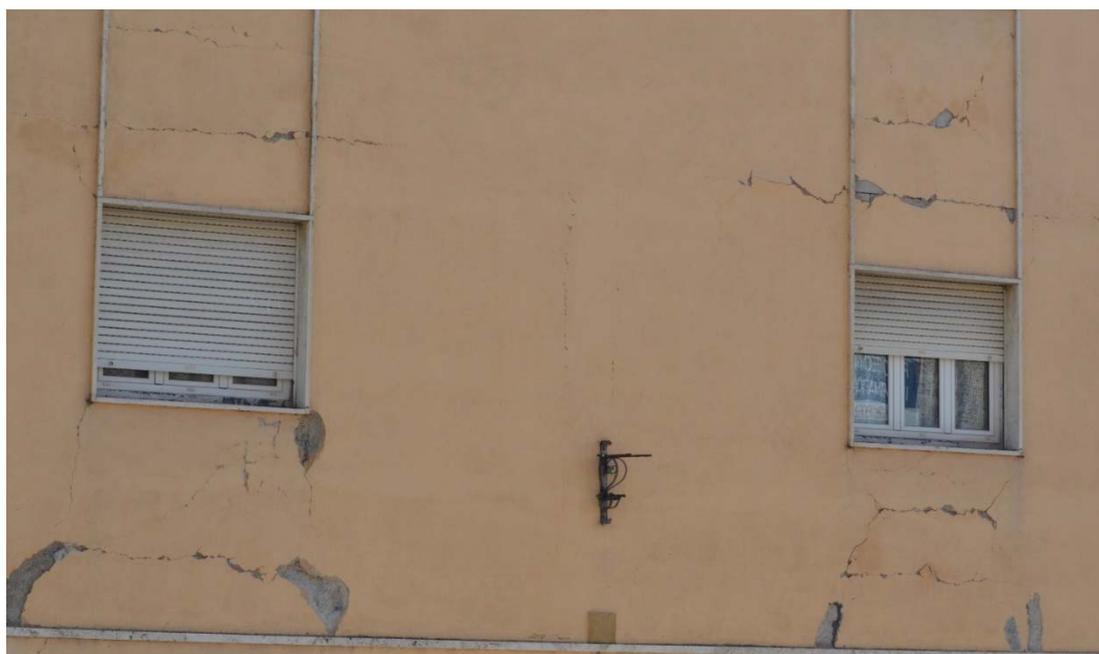
Figura 44. Particolare del quadro fessurativo (Via Ridolfini n. 2)

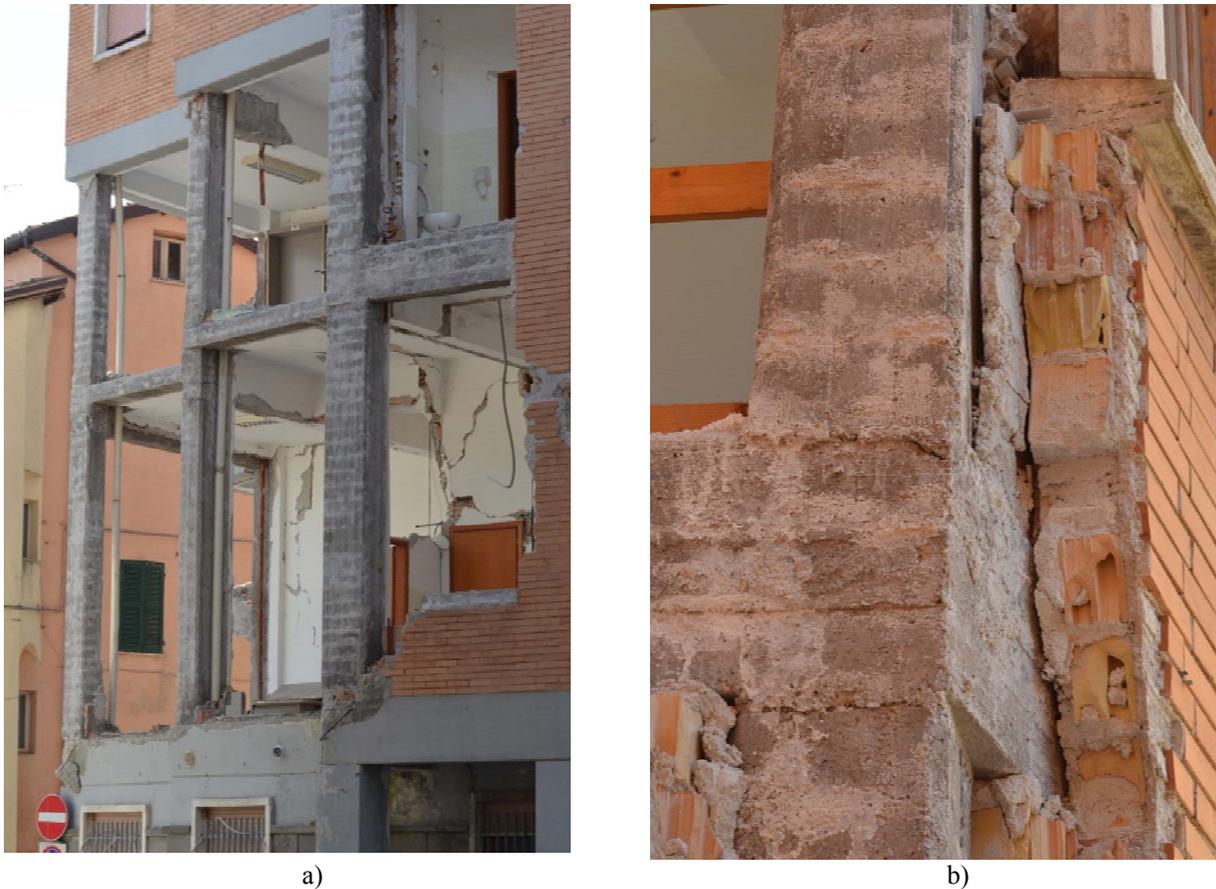
In via Arco della luna, in pieno centro storico, sorge l'edificio multipiano dell'Università di Camerino (Scuola delle Scienze e delle Tecnologie). Questo si caratterizza per irregolarità in pianta e in elevazione, con notevoli differenze di altezze di piano. Nelle immagini sottostanti si evidenzia l'espulsione delle tamponature concentrate al primo e secondo livello a causa dei maggiori spostamenti di interpiano.

Figura 45. (a) Espulsione delle tamponature ai piani inferiori; (b) particolare del danneggiamento (Scuola Scienze e tecnologie UniCam, Via Arco della luna)

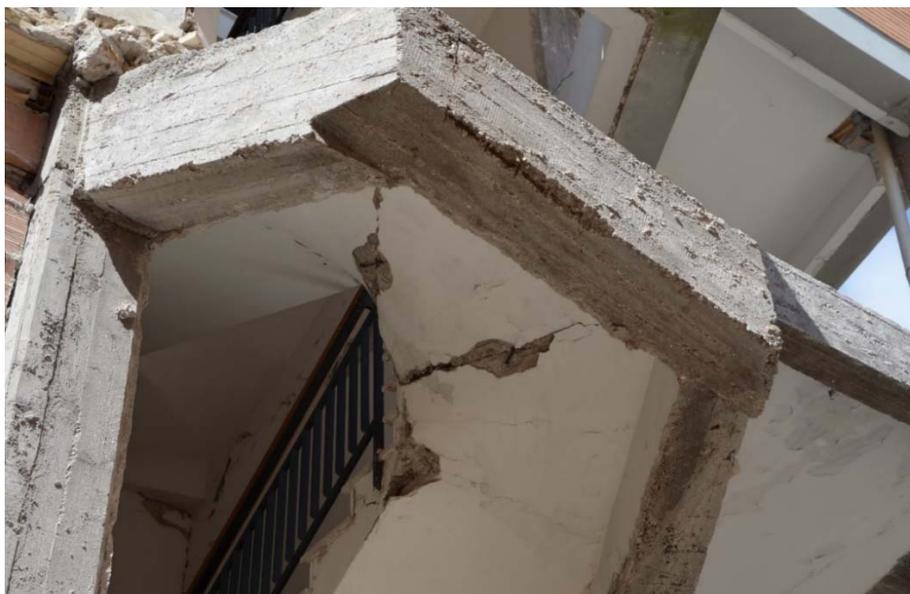
Figura 46. Danneggiamento localizzato in prossimità della scala (Scuola Scienze e tecnologie UniCam, Via Arco della luna)

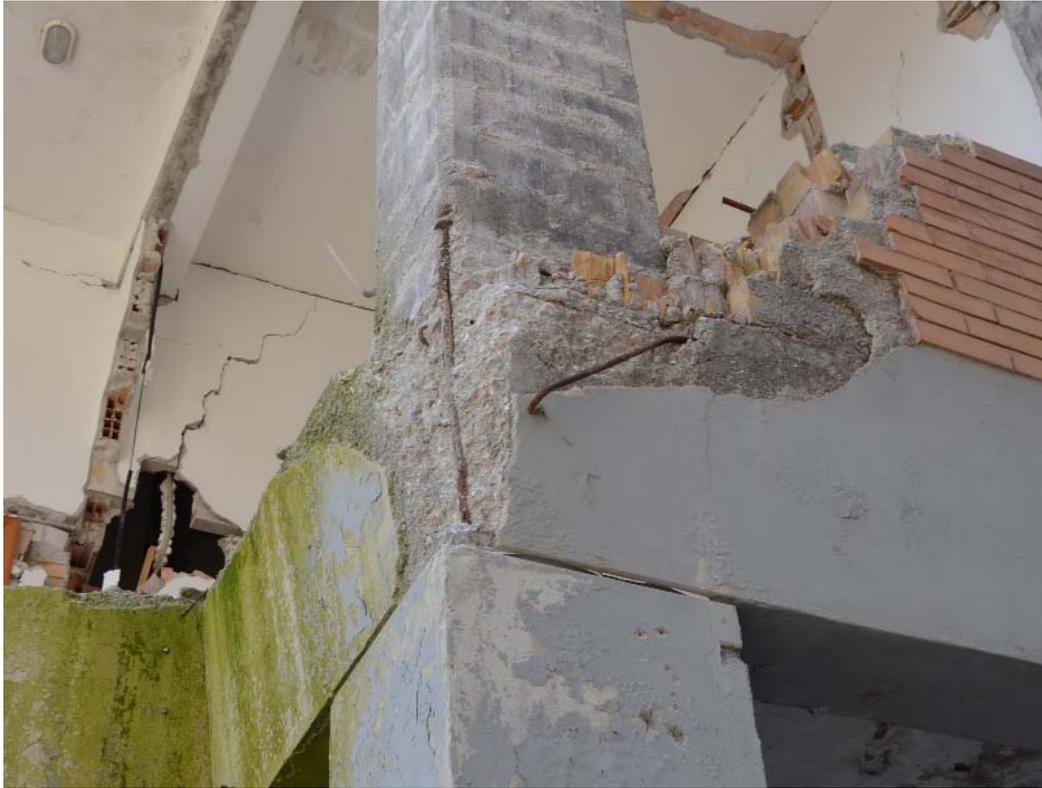
Figura 47. Danneggiamento per l'assenza di armatura nel pannello nodale e scarsa efficienza dell'ancoraggio dell'armatura longitudinale della trave (Scuola Scienze e tecnologie UniCam, Via Arco della luna)

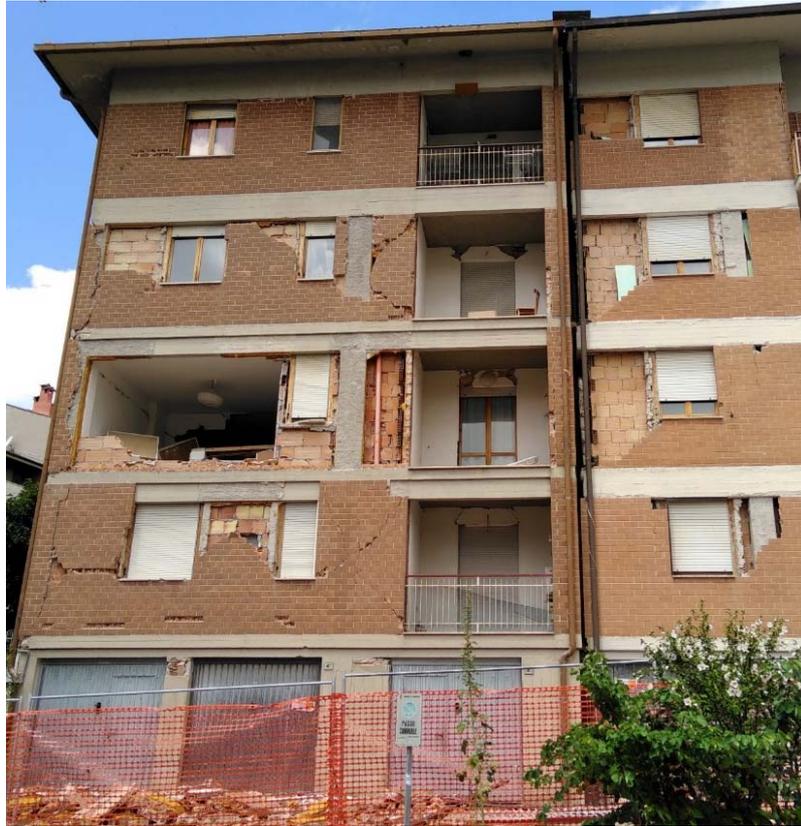
Figura 48. Lesioni a taglio ed espulsione della tamponatura (quartiere Vallicelle)

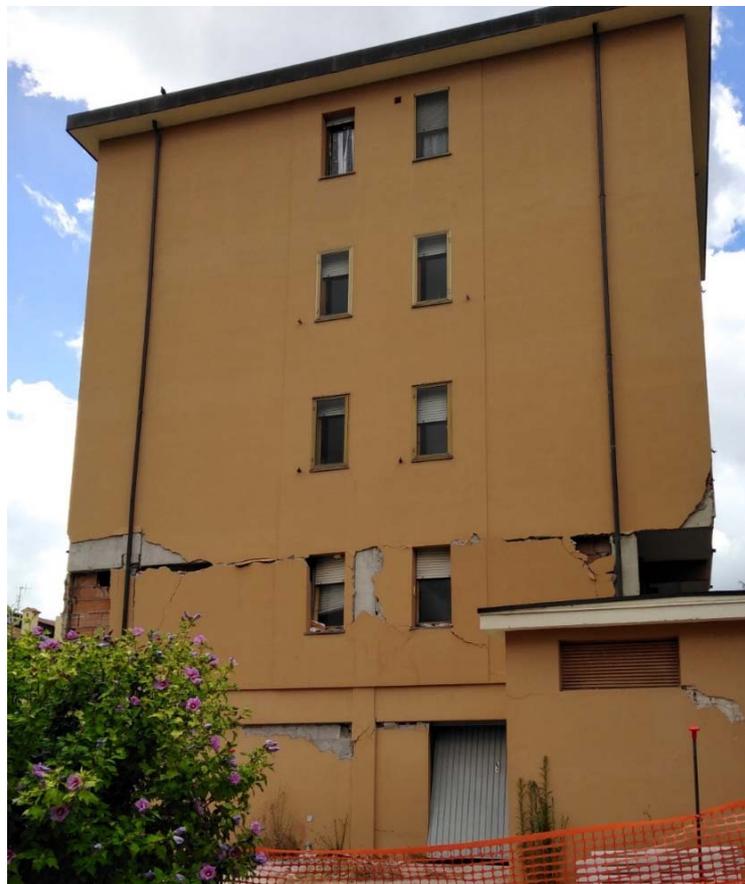
Figura 49. Probabile meccanismo di piano soffice (quartiere Vallicelle)

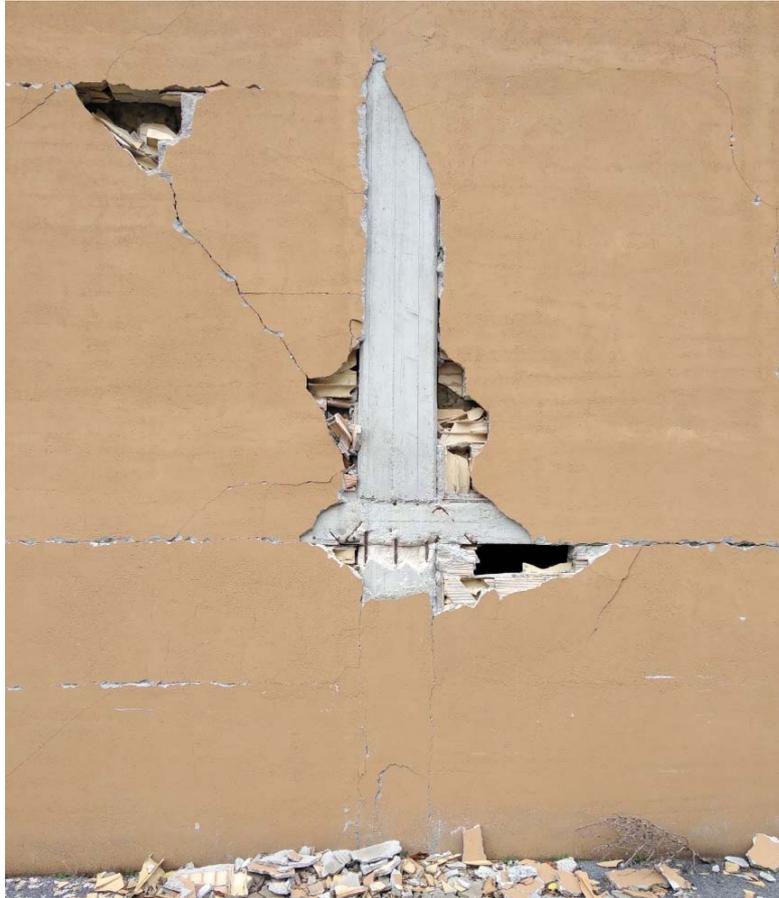
Figura 50. Assenza di staffatura nel nodo ed espulsione del copriferro (quartiere Vallicelle)

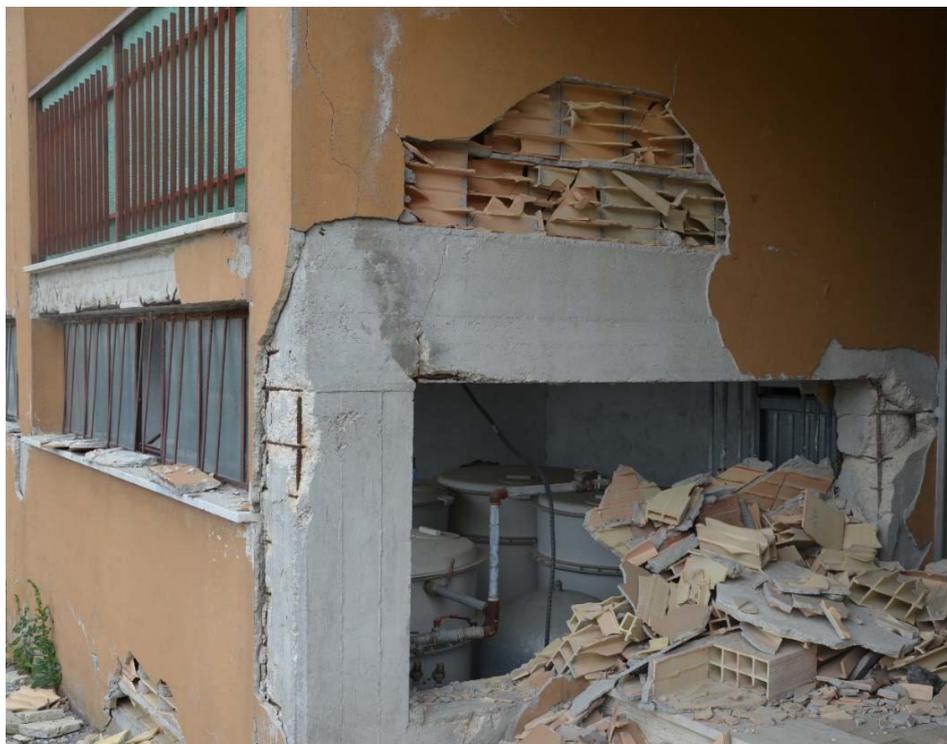
Figura 51. Danneggiamento dovuto alle dimensioni tozze degli elementi strutturali e mancata distinzione tra zona critica e non critica, evidenziata dal passo elevato delle staffe in prossimità del nodo (quartiere Vallicelle)

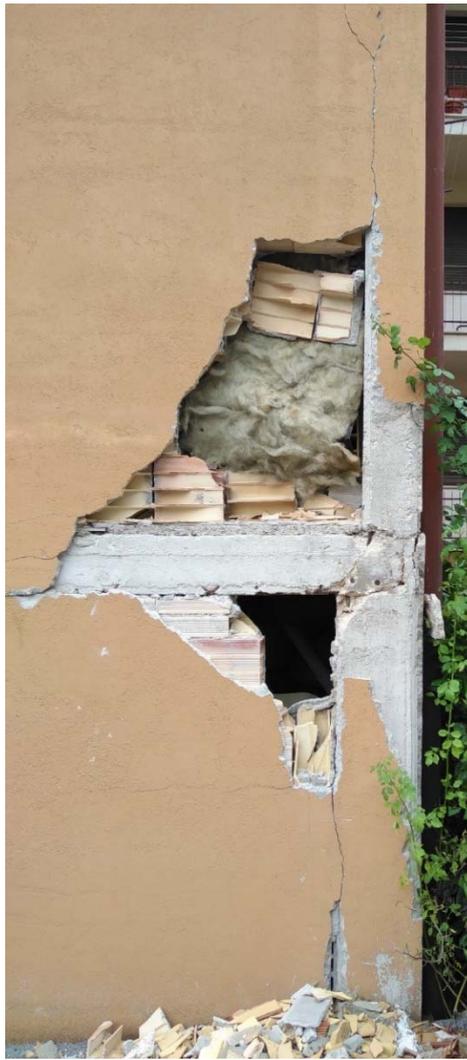
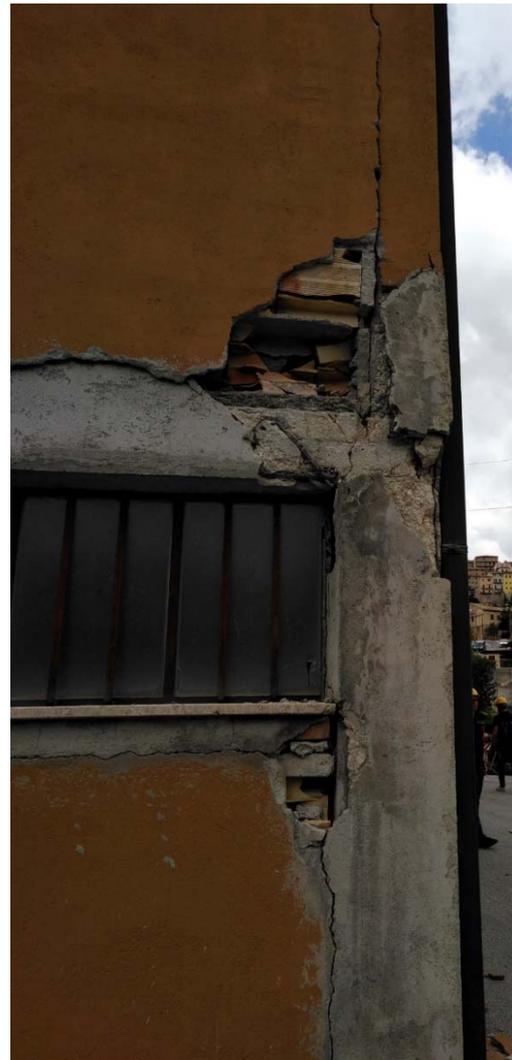
Figura 52. Rottura a taglio del nodo dovuta al meccanismo di puntone compresso nella tamponatura (quartiere Vallicelle)

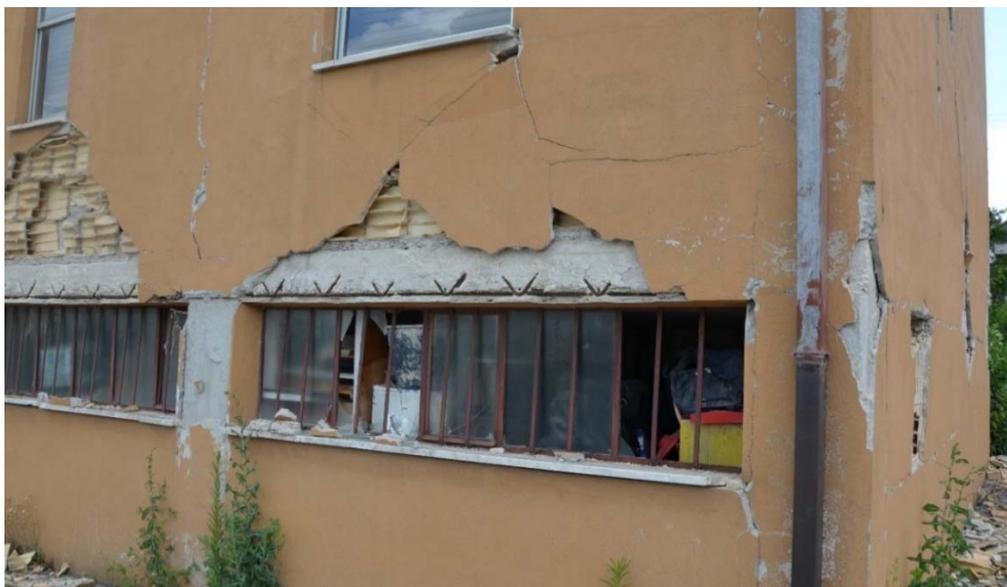
Figura 53. Distacco parziale del paramento esterno delle tamponature (quartiere Vallicelle)

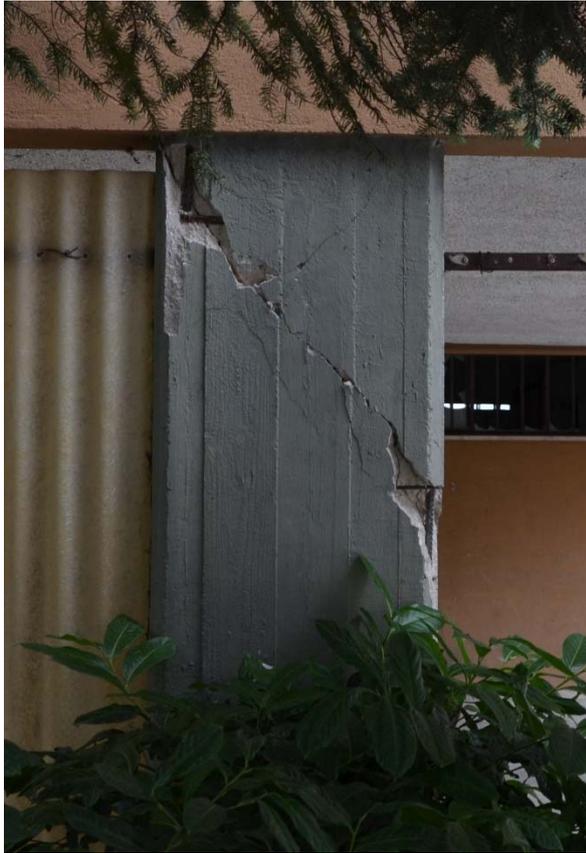
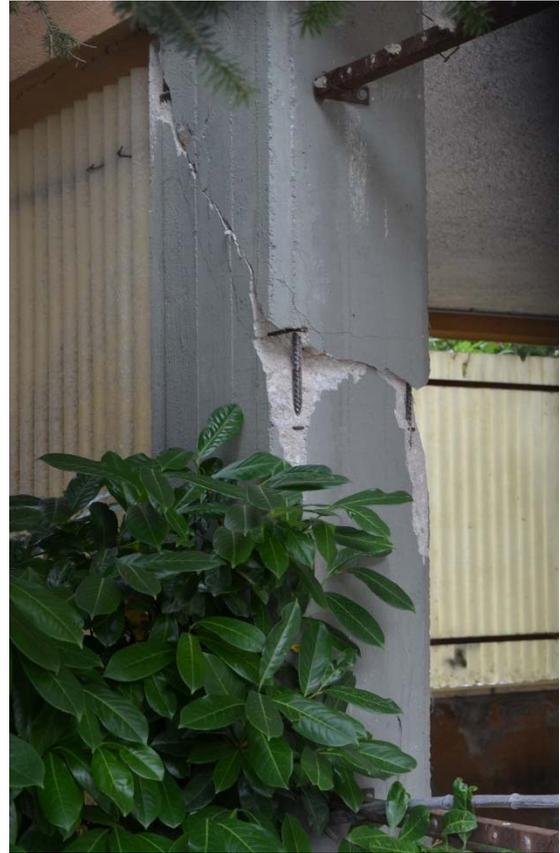
Figura 54. Crisi a taglio di pilastro in cemento armato (quartiere Vallicelle)

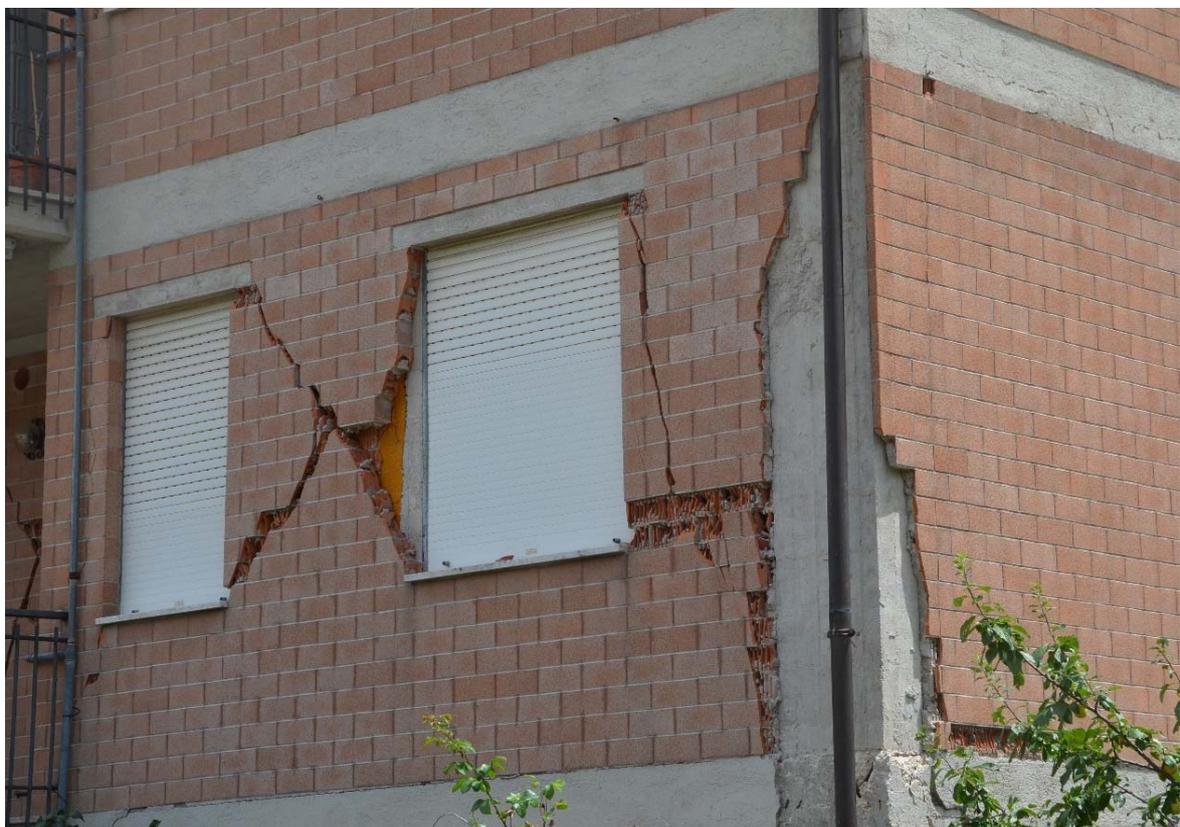
Figura 55. Lesione diagonale della tamponatura (quartiere Vallicelle)
