VISITA TECNICA CENTRO ITALIA

16-17 luglio 2018

Visita tecnica nelle zone colpite dalla sequenza sismica del 2016 nell'Italia centrale

Comuni di Norcia (PG), Visso (MC) e Camerino (MC)

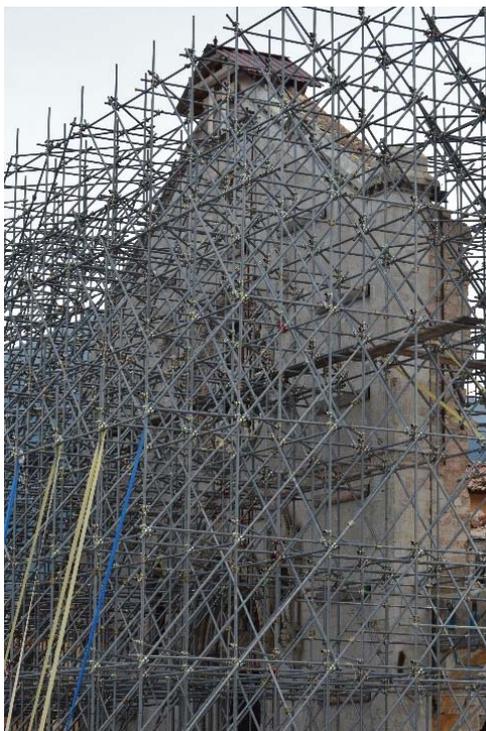
a)

Per quanto riguarda la Basilica di San Benedetto, i danni sono stati principalmente causati dall'assenza di collegamenti efficaci tra le pareti con conseguente attivazione di meccanismi di ribaltamento e disgregazione dell'apparato murario dettato dalla scarsa qualità della muratura utilizzata. Del corpo di fabbrica della Basilica non resta nulla se non l'abside [Figura 3] e la facciata principale [Figura 4a]. Quest'ultima è sostenuta mediante una struttura metallica intelaiata così come la facciata della vicina Chiesa di Santa Maria Argentea [Figura 4b].
